PATOLOGIA EM PAREDES DE ALVENARIA: CAUSAS E SOLUÇÕES

J. MENDES DA SILVA

Vitor ABRANTES

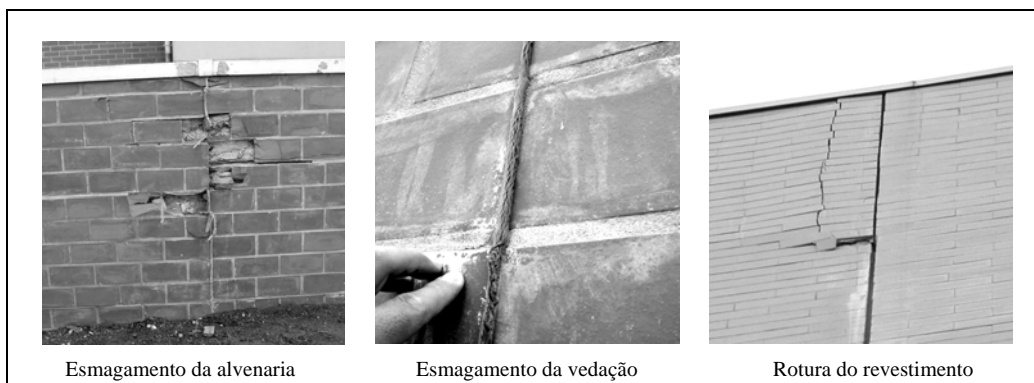
A inexistência de juntas de expansão/contracção (vulgarmente conhecidas como “juntas de dilatação”) nas paredes de alvenaria de extensão considerável conduz, frequentemente, a fenómenos de fissuração, esmagamento localizado e destacamento de revestimentos. Estas anomalias resultam do facto de haver movimentos naturais de expansão ou contracção - resultantes de variações de teor de humidade ou temperatura - que estão total ou parcialmente impedidos, por ausência ou inadequação das referidas juntas. Estes movimentos, uma vez impedidos, vão equivaler, em termos de efeito mecânico, a uma deformação imposta e, consequentemente, a uma significativa tensão interna da alvenaria, com maior expressão, em geral, na direcção horizontal. A situação é agravada se os materiais apresentarem movimentos irreversíveis significativos (expansão nos tijolos e retracção nos blocos de betão) [3].

Figura 1: Efeitos do incorrecto dimensionamento ou execução de juntas de expansão

As juntas de expansão/contracção devem ser dimensionadas para acomodar, pelo menos, o movimento que resulta da multiplicação do comprimento da parede pelo coeficiente de dilatação térmica linear da alvenaria e pela variação máxima previsível da temperatura fictícia “ar-sol”, isto é, tomando em consideração, não só a variação da temperatura do ar, mas também a variação de temperatura da superfície, resultante da radiação solar e da cor do revestimento. As juntas devem ser adequadamente vedadas com produtos elastómeros e eventuais protecções metálicas, para prevenir a entrada de água e a sua degradação.

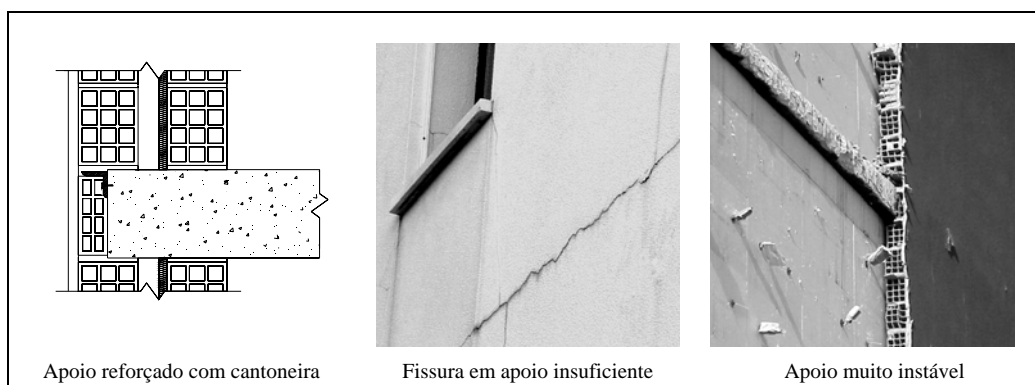
Quando não se verificam as condições enunciadas, pode considerar-se que existe um apoio deficiente da parede e é frequente observarem-se fissuras horizontais significativas junto à laje ou a meia altura entre pisos. Nos casos mais graves pode ocorrer o deslocamento da parede e a criação de condições de instabilidade que podem conduzir ao seu colapso total ou parcial.

Figura 2: Exemplo de reforço de apoio viável e de situações de fissuração e instabilidade

A correcção das pontes térmicas com forras exteriores de tijolo furado envolvendo toda a estrutura é a técnica mais divulgada e uma das mais referidas na regulamentação em vigor desde 1990 (RCCTE), recentemente actualizada em 2006. Esta técnica é, por vezes, concretizada com recurso ao avanço integral do pano exterior da parede dupla, de modo a garantir que fica saliente em relação à estrutura pelo menos 7 cm, conferindo-lhe uma protecção térmica mínima através dos 2 alvéolos de ar (furos) do tijolo cerâmico. Para que tal aconteça, em segurança, devem estar cumpridas 3 condições mínimas [5, 6]: (i) a parede apoia na laje (ou suporte alternativo de resistência e rigidez adequados) em pelo menos 2/3 da sua espessura em toco; (ii) a estabilidade básica de cada pano de piso está verificada, tendo em consideração a dimensão e localização do apoio efectivo, do seu peso próprio e do peso do revestimento exterior; (iii) o pano exterior está devidamente grampeado ao pano interior com 2 a 3 grampos por metro quadrado. Nos casos em que as ligações nos topos horizontais ou verticais são limitadas ou inexistentes, a verificação básica da estabilidade (ii) deve contemplar a acção do vento, bem como outras que atendam à especificidade de cada caso.

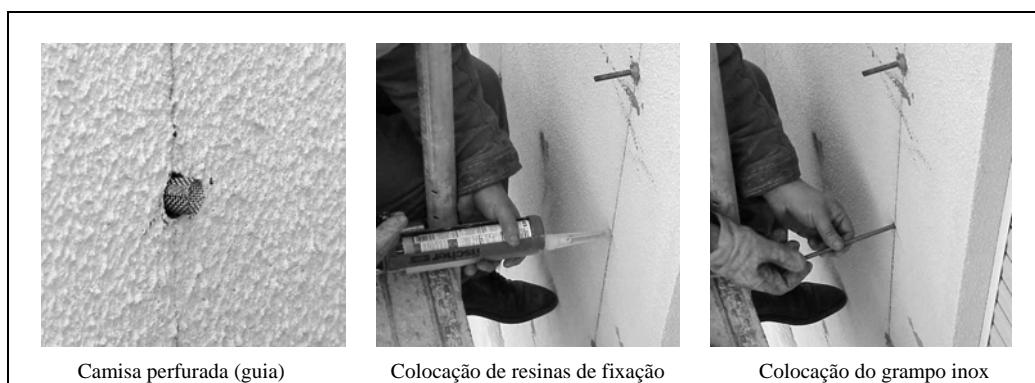
Figura 3: Aspectos da inserção de grampeamento correctivo pós-construção

Em casos de manifesta instabilidade dos panos exteriores não grampeados na fase de construção, é possível e justificável o recurso ao grampeamento pós-construção, com um impacto reduzido na fachada. Há várias técnicas e modelos de grampos para este tipo de intervenção, muitas das quais de origem inglesa e devidamente documentadas. Entre nós, as mais testadas são as que recorrem ao grampeamento com varão inox roscado, encamisado em tubo rendilhado, e fixado, em ambos os panos, através de bolbo de resinas de endurecimento rápido. A aplicação é simples, desde que devidamente programada, e implica, apenas, um furo na fachada com cerca de 10 mm com diâmetro por cada grampo a colocar. Os grampos são passivos e não devem ser considerados para tensionamento ou reposicionamento da parede.

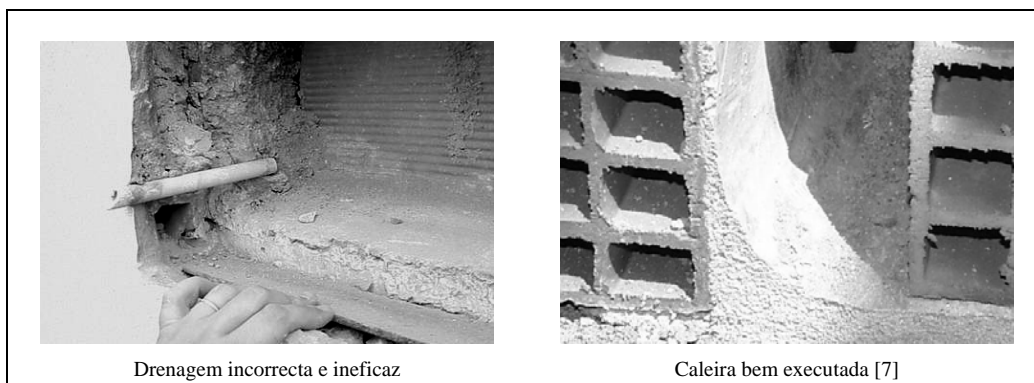
A caixa-de-ar de paredes duplas apresenta frequentemente diversas anomalias que impedem o seu adequado desempenho: (i) irregularidade das superfícies, com eventual contacto entre as “rebarbas” de argamassa das juntas de assentamento dos 2 panos; (ii) inexistência de caleira ou deficiente execução da mesma (superfície não alisada, falta de curvatura e pendente para os tubos de drenagem); (iii) obstrução da caleira resultante da acumulação de detritos durante a construção, sem a posterior limpeza; (iv) largura insuficiente ou excessiva; (v) inexistência de tubos de drenagem, sua inadequação ou colocação deficiente.

Figura 4: Drenagem de caixa-de-ar de paredes duplas

São sobejamente conhecidas as funções da caixa-de-ar de paredes duplas, o modo como deve ser executada e as consequências nefastas que advêm do não cumprimento destes princípios. No entanto, continua a verificar-se a sua deficiente execução, em particular no que diz respeito à drenagem e ventilação. A capacidade de eliminação controlada, por esta via, de pequenas quantidades de água que afluem à caixa de forma permanente, sobretudo no período de Inverno, por infiltração exterior ou migração de vapor de água do interior, não deve ser desprezada. A ventilação da caixa-de-ar, desde que limitada aos tubos de drenagem, não afecta negativamente a sua contribuição para a resistência térmica da fachada. Para que a sua contribuição se situe dentro dos valores correntes, é habitual aceitar-se que a sua largura não deve ser inferior a 20 mm nem superior a 50 mm.

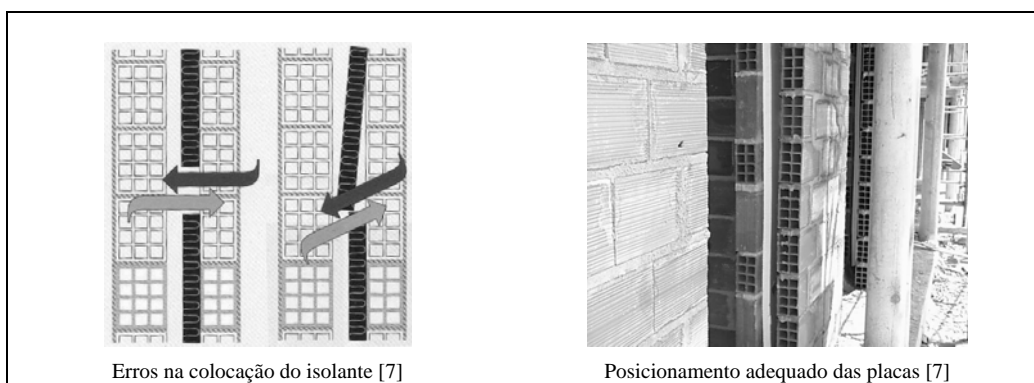
Figura 5: Colocação de placas rígidas de isolamento térmico na caixa-de-ar

A solução mais utilizada em Portugal é a que recorre a placas rígidas de isolamento térmico sintético, em geral polistireno extrudido ou expandido, utilizando-se também aglomerado negro de cortiça, poliuretano e lãs minerais aglomeradas com resinas. Estas placas rígidas, apesar de pequenas diferenças de condutibilidade térmica, de resistência à acção da água, de resistência mecânica e de impacte ambiental, partilham as mesmas técnicas de aplicação e o seu desempenho geral pode ser considerado equivalente. Devem ser aplicadas adossadas à face exterior do pano interior, deixando livre uma caixa-de-ar junto à face interior do pano exterior, com largura não inferior a 20 mm. Esta condição é particularmente relevante para os materiais de isolamento com elevada absorção de água. É da maior importância que não existam folgas entre placas ou entre estas e a parede interior e que a sua verticalidade fique garantida a longo prazo. Além do humedecimento e deterioração dos materiais, o desrespeito pelas regras enunciadas conduz a pontes térmicas localizadas, com a criação de fungos e bolores, frequentemente atribuídos (de forma errónea) a alegadas infiltrações pelo pano exterior. A colocação destas placas rígidas deve ser feita após a construção do pano exterior, utilizando espaçadores para garantir a caixa-de-ar livre. Para esse efeito podem mesmo ser usados os grampos de ligação da parede dupla, furando pontualmente o isolante.

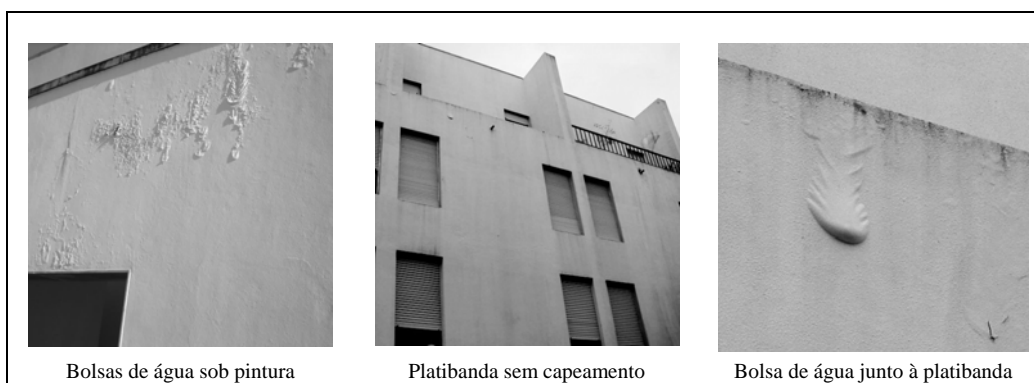
Para prevenção de futura fissuração, mero receio do envelhecimento da parede ou correcção de anomalias, recorre-se, por vezes, à aplicação de tintas de elevada elasticidade e estanquidade à água (em geral designadas por “membranas”) mas é imperioso garantir que sejam permeáveis ao vapor-de-água e não tenham o efeito de barreiras pára-vapor. Caso isso não aconteça, é muito grande a probabilidade de condensação na face fria do isolante na caixa-de-ar (com a sua eventual deterioração e redução da resistência térmica) ou na face exterior da parede, sob a tinta, formando bolsas de água de dimensão significativa. O mesmo acontece com a água proveniente de pequenas infiltrações por platibandas, juntas, peitoris e outros pontos singulares não estanques, uma vez que o revestimento não permite a sua drenagem para o exterior. A sua utilização deve motivar um cuidado redobrado na execução desses pontos singulares.

Figura 6: Exemplos de bolsas de água sob tintas impermeáveis

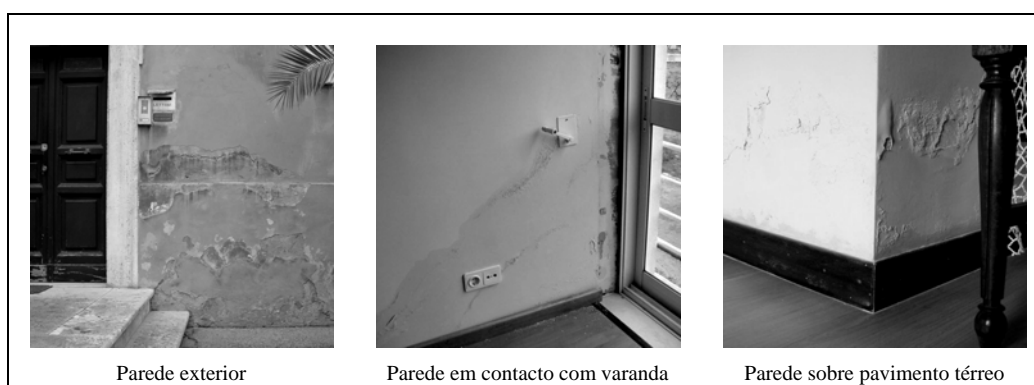
Este fenómeno tem consequências conhecidas e de difícil solução: (i) acumulação de sais visíveis na superfície da parede; (ii) degradação da tinta e dos revestimentos (rebocos ou estuques) numa faixa de altura variável, em geral, junto à base das paredes do piso térreo; (iii) manchas nos revestimentos interiores na faixa referida; (iv) descolamento de revestimentos cerâmicos ou equivalentes.

Figura 7: Exemplos de deterioração de paredes por humidade ascensional

Embora de duração limitada, não deve ser desprezada a contribuição positiva das argamassas macro-porosas actualmente existentes no mercado que, nos casos em que foram concebidas para tal, permitem a retenção dos sais no interior da parede durante um período significativo.

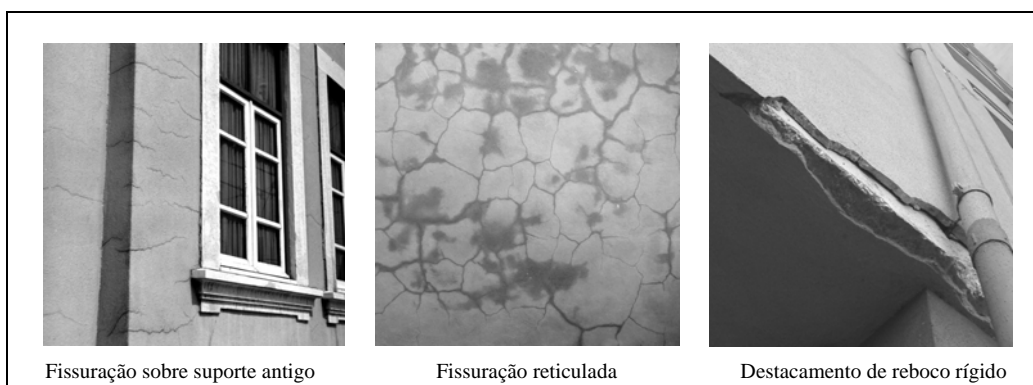
O parágrafo anterior define as precauções essenciais para melhorar o desempenho e durabilidade dos rebocos exteriores ditos “tradicionais” sobre paredes de alvenaria, em particular no que diz respeito à prevenção da fissuração por retracção hidráulica e à protecção da parede contra a água da chuva. Apesar de constituir matéria suficientemente conhecida, continua a verificar-se um elevado número de anomalias resultantes da sua incorrecta aplicação, e, com frequência, injustamente atribuídas à própria alvenaria.

Figura 8: Exemplos de fissuração e destacamento de rebocos hidráulicos

A cura das argamassas – mediante protecção contra a secagem precoce por acção do vento ou do sol e eventual humedecimento – constitui uma peça chave para a prevenção da fissuração por retracção hidráulica, uma vez que, apesar de não diminuir o valor final da retracção, esta ocorre num período em que as argamassas já têm resistência mecânica suficiente.

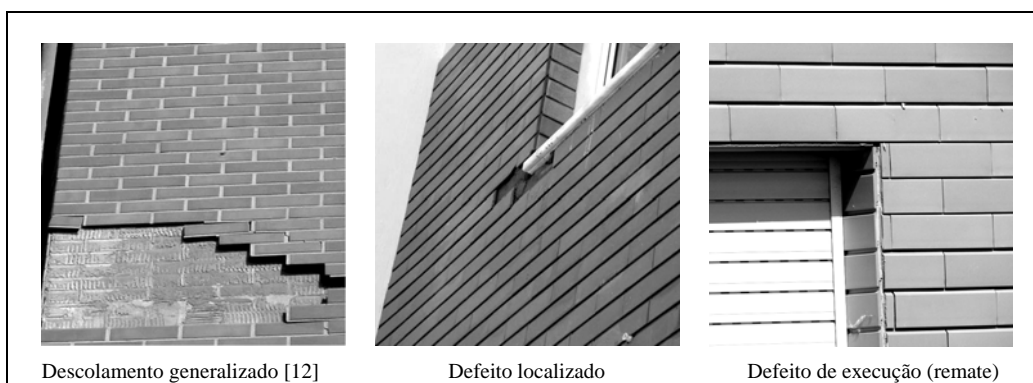
No que diz respeito às infiltrações, elas são devidas frequentemente à deficiente pormenorização e execução de remates e capeamentos, mas também à fissuração das paredes de suporte. Recorde-se que o revestimento cerâmico de fachadas não deve ser considerado um revestimento de estanquidade, pelo que a sua interação com o suporte (incluindo caixa-de-ar, quando existe, e respectiva drenagem) são fundamentais para um equilíbrio dinâmico do teor de humidade da parede ao longo do ano sem redução significativa do seu desempenho.

Figura 9: Exemplos de erros e anomalias em revestimentos cerâmicos

Prevenir o descolamento (quando não provocado pela fissuração) exige cuidados especiais na preparação do suporte, na selecção do cimento-cola e no correcto planeamento das juntas de assentamento, esquartelamento e dilatação, em particular em panos extensos e com materiais cerâmicos de elevada porosidade ou expansão irreversível. É fundamental respeitar as condições de amassadura e aplicação dos cimentos-cola, nomeadamente através de um rigoroso controlo do seu tempo de abertura.

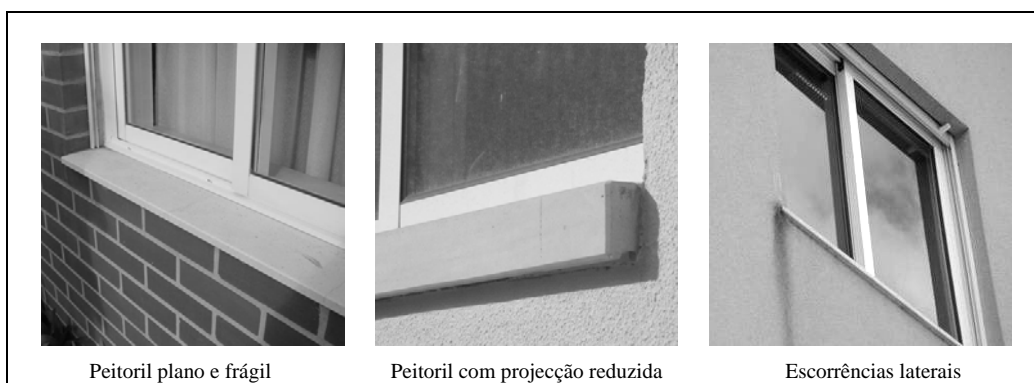
O perfil longitudinal e o remate com as ombreiras também exigem estudo e pormenorização, para evitar as escorrências laterais e as infiltrações pelos cantos das janelas. As normas técnicas francesas exigem que a pedra de peitoril se prolongue, lateralmente (e de preferência com sobre-elevação), sob a parede de alvenaria que constitui a ombreira do vão.

Figura 10: Exemplos de erros e defeitos em peitoris

As soluções mais frequentes são a utilização de pedra de peitoril ou peitoril metálico (embora este último tenha uma aplicação em Portugal mais reduzida do que na Europa do Norte e esteja remetido, sobretudo, para situações de reabilitação). Este elemento tem como função principal evitar a infiltração pelo topo do pano de peito (superfície horizontal junto a uma janela), mas também contribui para afastar a água da interface com o caixilho e da própria fachada. Para que tal aconteça, devem ser constituídos por materiais resistentes à água e pouco porosos. Para um desempenho adequado devem ser inclinados para o exterior e ser projectados em relação ao plano da parede (terminando com pingadeira) para afastarem eficazmente a água da face exterior da parede subjacente [13].

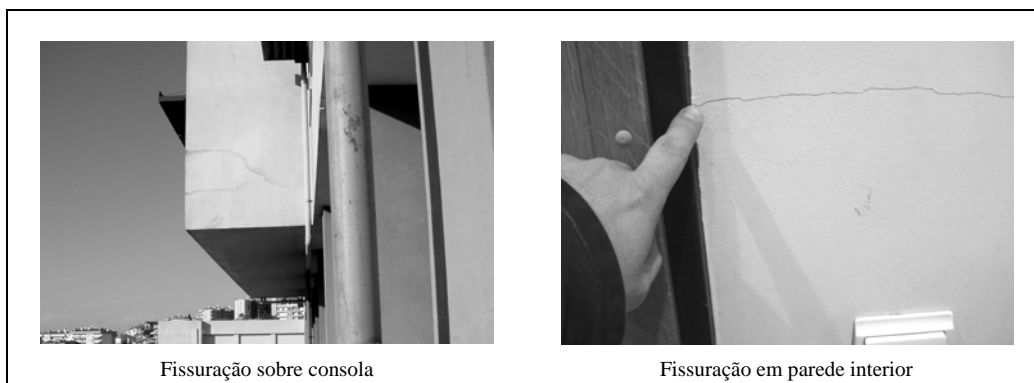
A fissuração horizontal de paredes interiores de alvenaria, em geral de reduzida espessura (7 ou 11 cm no toco) sem qualquer função estrutural continua a ser um fenómeno recorrente, sobretudo em habitação. As fissuras têm um desenvolvimento marcadamente horizontal e desenvolvem-se junto ao pavimento (a cerca de 20 a 30 cm) ou a meia altura da parede, sobretudo quando esta tem vãos ou elementos de maior rigidez, como ângulos, cunhais, etc. Esta fissuração é, em geral, de abertura reduzida mas apresenta actividade continuada e persistente, com frequente reabertura das fissuras após reparação.

As causas deste tipo de fissuração estão identificadas: incompatibilidade entre a deformabilidade da parede e a deformação a longo prazo das lajes de apoio. Este fenómeno (e causa de patologia) é geralmente referido como “deformabilidade excessiva do suporte”, mas, na verdade, o que se passa é uma incompatibilidade da deformação a longo prazo de dois elementos construtivos ligados rigidamente.

Figura 11: Exemplos de fissuração por deformação excessiva do suporte

As medidas gerais de prevenção passam pela limitação da flecha das lajes, em particular da componente diferida no tempo, pelo aumento da resistência das paredes (por ex. com a introdução criteriosa de armaduras de junta horizontais) e com a interposição de materiais de apoio com resiliência adequada. Esta última técnica obriga a uma cuidada avaliação do integral cumprimento de outras exigências, nomeadamente acústicas, de protecção contra a humidade e contra a propagação de incêndios.

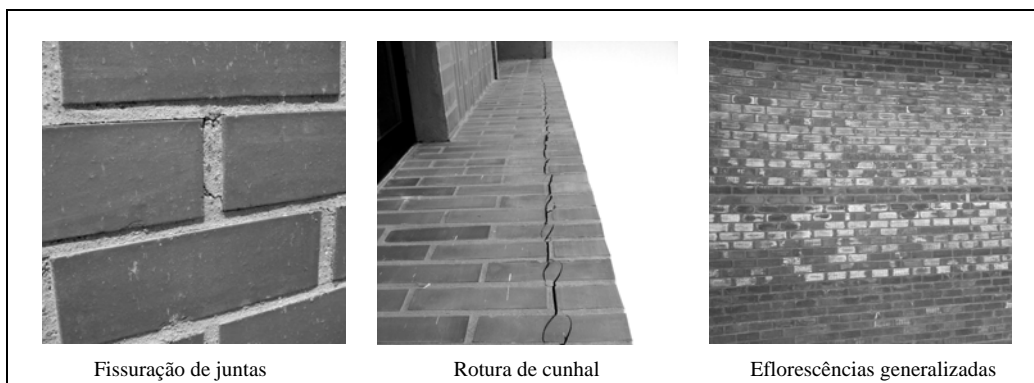
Tais objectivos estão ao alcance da alvenaria de tijolo face-à-vista e são conhecidos muitos casos de sucesso. No entanto, em Portugal, é ainda significativo o número de acidentes e anomalias que urge erradicar e que se traduzem em: (i) fissuração (em geral inclinada ou horizontal); (ii) esmagamento das juntas de dilatação; (iii) fissuração vertical de cunhais com deslocamento transversal; (iv) fenómenos de instabilidade (com ruína parcial de panos mal apoiados); (v) infiltrações; (vi) eflorescências; (vii) degradação por acção do gelo.

As causas destes fenómenos estão associadas a erros recorrentes, tais como, entre outros, os seguintes: tijolos com elevada expansão irreversível, panos excessivamente compridos e juntas de dilatação mal dimensionadas, tijolos ou argamassas com elevado teor de sais solúveis, apoio deficiente das paredes (apoio parcial nas lajes ou apoio sobre o terreno com lintel de rigidez insuficiente); paredes muito esbeltas (por exemplo em fachadas cortina sem apoio ao nível cada piso); ausência de armaduras e reforços nos cunhais; tijolo excessivamente poroso; perfil e material inadequado para a face exterior das juntas de assentamento.

Figura 12: Exemplos de anomalias graves em paredes de tijolo face-à-vista

O tratamento final das juntas é frequentemente negligenciado, o que afecta o desempenho das paredes. Na fase final, as juntas exteriores devem apresentar um perfil ligeiramente recuado em relação ao plano exterior da parede e uma forma que facilite a projecção da água para o exterior. Entre as várias técnicas conhecidas para o efeito, têm particular destaque as seguintes: (i) a conformação da parte exterior da junta com ferro de formato próprio antes da fase de presa final; (ii) rebaixamento da junta já executada cerca de 1 a 1,5 cm e posterior preenchimento com argamassa mais adequada, utilizando ferro semelhante ao já referido, para criar o perfil geométrico pretendido. A argamassa de fecho pode ser específica para o efeito ou apenas uma argamassa mais rica (e gorda) para garantir boa resistência, impermeabilidade, mas também excelente trabalhabilidade.
