Inspecção, monitorização e avaliação de segurança da Ponte de N. S. da Guia

RESUMO

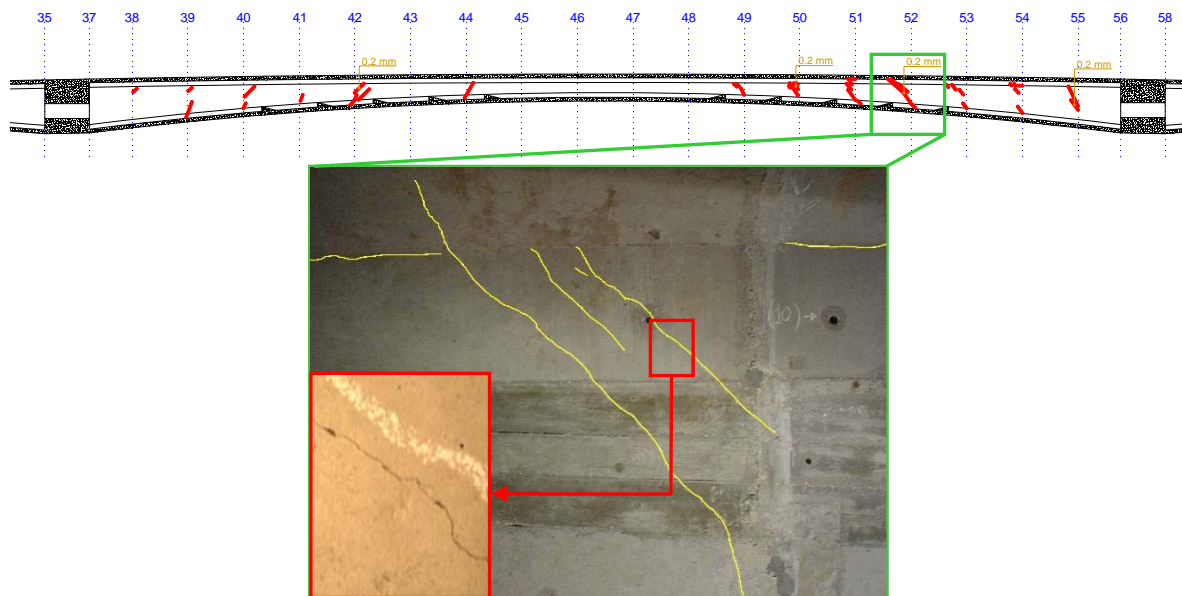
Foram identificados padrões consistentes de fendilhação nas almas e na laje inferior do tabuleiro, exibindo simetria tanto longitudinal como transversal. Em geral, e com a excepção da laje superior, as fissuras são visíveis em ambas as faces do elemento em que ocorrem. Nas almas as fissuras são geralmente inclinadas com aberturas de cerca de 0.2/0.3mm (Fig. 3). Algumas destas fissuras ocorrem apenas junto às ancoragens dos cabos consola enquanto outras têm continuidade com a laje inferior.

Figura 3. Fissuração típica das almas.

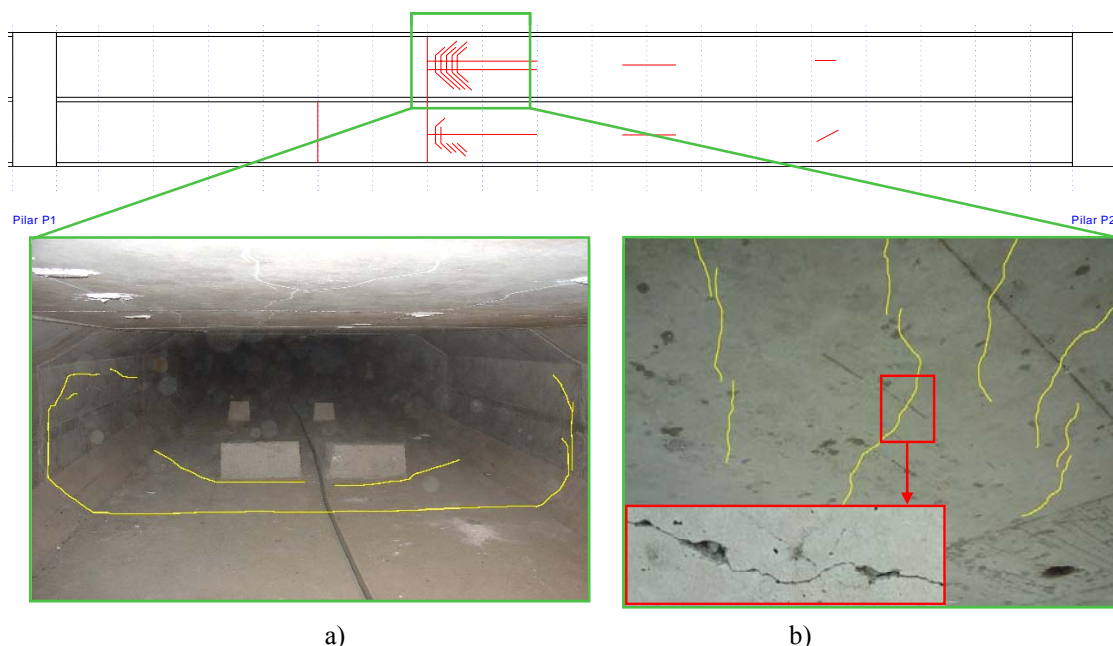
Na laje inferior as fissuras têm geralmente uma orientação transversal e ocorrem principalmente no segundo e quarto (simétrico do segundo) vãos. Um padrão de fissuração poligonal é também observado na vizinhança das ancoragens dos cabos de continuidade alojados na laje inferior. Na Fig. 4 apresenta-se uma planta da laje inferior e duas vistas (interior e exterior) com algumas das fissuras observadas.

Figura 4. Fissuração típica da laje inferior: a) vista do interior do caixão (face superior da laje); b) vista do exterior (face inferior da laje).

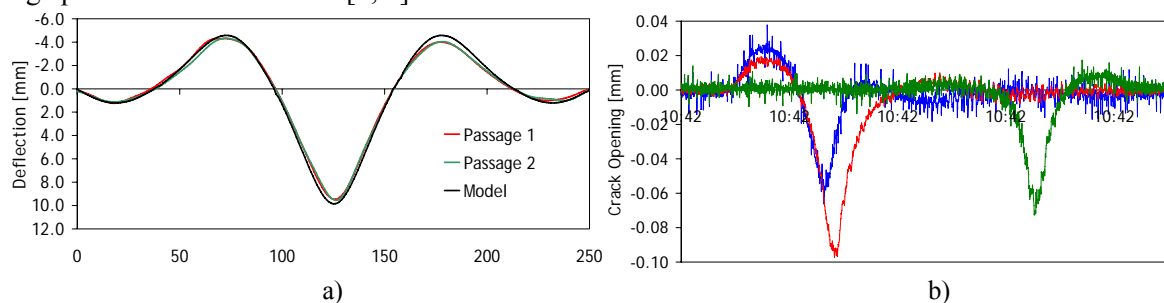
No que diz respeito às grandezas globais, tais como deslocamentos e rotações, a resposta da ponte foi linear e pôde ser devidamente reproduzida com um modelo de barras elástico linear (Fig. 6 a)). As fissuras evidenciaram movimentos de abertura e fecho em torno do estado descarregado. Nas almas, as fissuras mais activas foram as que têm continuidade com a laje inferior. A máxima variação de abertura de fendas, obtidas com dois camiões de 26 toneladas em marcha lenta (solicitação induzida equivalente a cerca de metade da combinação frequente do EC1) foi de $\Delta w = 0.085\text{mm}$ nas almas e de $\Delta w = 0.12\text{mm}$ na laje inferior (Fig. 6 b)). Uma descrição mais detalhada dos resultados do ensaio de carga pode ser encontrada em [1, 2].

Figura 6. Linhas de influência experimentais obtidas com 2 camiões de 26 toneladas em marcha lenta: a) deslocamento a meio do 3º vão; b) variação da abertura das fendas na laje inferior.

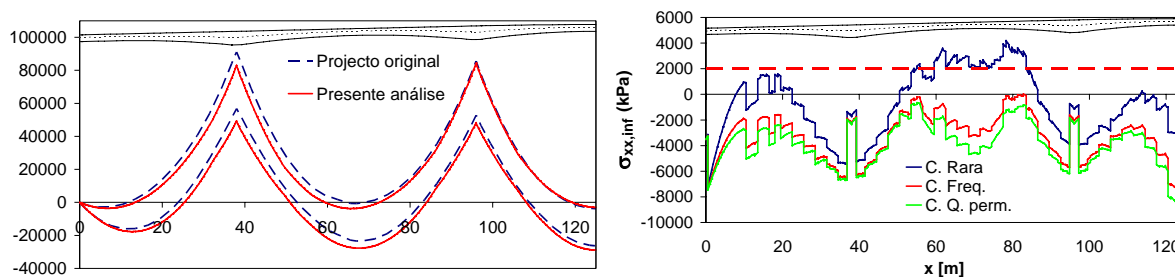
Na Fig. 8a) estão representadas as envolventes de momentos correspondentes à combinação rara (sem a componente isostática do pré-esforço), sendo efectuada uma comparação entre os esforços previstos no projecto original e os esforços calculados no âmbito deste trabalho. A diferença entre os dois diagramas fica-se essencialmente a dever aos diferentes faseamentos construtivos e à diferente redistribuição de esforços por fluência considerados nas duas análises. A discrepância entre as duas envolventes é maior no 2º e 4º vãos, sendo responsável por uma diferença na ordem dos 2MPa nas tensões na fibra inferior das secções de meio vão.

Na Fig. 8b) estão representadas as tensões máximas na fibra inferior da secção transversal para as combinações de serviço. Verifica-se que o estado limite de descompressão não é verificado para a combinação rara, contrariamente ao assumido no projecto. Na região onde os cabos de continuidade inferiores são ancorados, nomeadamente no 2º e 4º vãos, calcularam-se tensões muito próximas da descompressão mesmo nas combinações frequente e quase-permanente.

Figura 8. a) Momentos flectores para a combinação rara (sem o momento isostático do pré-esforço); b) Tensões máximas na fibra inferior da secção transversal nas combinações de serviço.

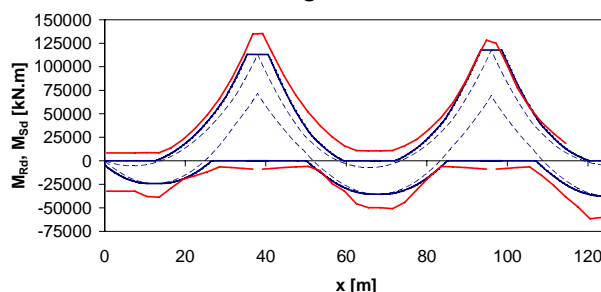
No que diz respeito à resistência última à flexão, as envolventes de momentos flectores actuantes (sem o efeito da temperatura) e resistentes de cálculo estão representadas na Fig. 9. Não contabilizando a parcela correspondente à variação diferencial da temperatura, a segurança pode dar-se por verificada. No que diz respeito ao esforço transversal e momento torsor, a segurança é igualmente verificada e não é aqui apresentada por motivos de extensão do artigo.

Figura 9. Envolventes de esforços actuantes e resistentes correspondentes ao estado limite último de flexão.

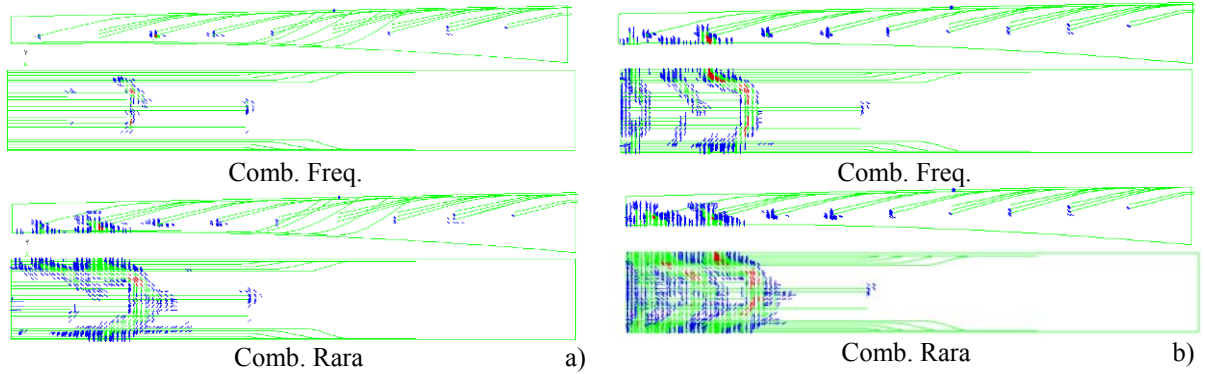
As análises efectuadas indicam que o padrão de fissuração observado na laje inferior, adicionalmente às causas apontadas em 4.2, também é motivado pela ancoragem dos cabos de continuidade inferiores numa zona onde as compressões são reduzidas, não sendo suficientes para contrariar as tracções localizadas que surgem atrás da ancoragem. Os resultados indicam que os cabos foram interrompidos prematuramente, tal como já havia sido sugerido em 4.1. A análise revelou ainda que é possível obter uma resposta linear para cargas moderadas mesmo com fissuração da laje inferior. A não linearidade manifesta-se quando as fendas se propagam para as almas [2]. As fendas nas almas, sem continuidade com laje inferior, também foram observadas no modelo, mas apenas quando não se considerou o faseamento construtivo. Estas fendas poderão ser originadas pelas deformações diferidas que ocorrem na região das ancoragens. A inexistência de armadura ordinária de reforço a atravessar as juntas de betonagem das aduelas contribuirá para as aberturas de fendas que foram observadas.

Figura 11. Padrões de fissuração calculados na combinação frequente e na combinação rara: a) Todo o pré-esforço activo; b) 50% de perda de secção nos cabos inferiores.

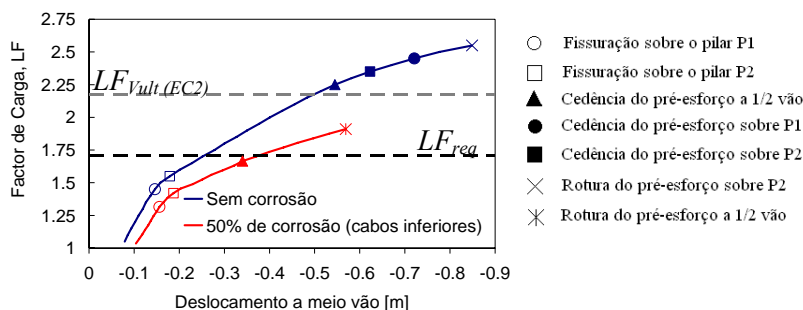
Figura 13. Diagrama factor de carga v.s. deslocamento a 1/2 vão.
