## **Reabilitação e Reforço Estrutural das Pontes sobre o Rio Criz I e II**

O presente trabalho refere-se à intervenção de Reabilitação e Reforço Estrutural das Pontes sobre o Rio Criz I e Criz II, localizadas na EN234, no troço Mortágua-Santa Comba Dão no distrito de Viseu.

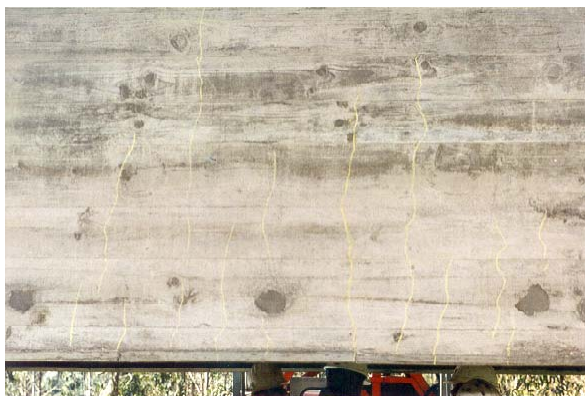
- Fissuras predominantemente verticais nas longarinas, em geral em todos os vãos de ambas as pontes, associadas a flexão, e resultantes da reduzida compressão introduzida pelo pré-esforço previsto em projecto. A abertura corrente destas fendas é inferior a 0.2mm, podendo ocasionalmente verificar-se fendas com 0.4 a 0.7mm (Fig. 3.a));

Figura 3.a) Fissuração nas Vigas Longitudinais

Dessa forma, as vigas principais do tabuleiro serão reforçadas com a aplicação de pré-esforço exterior, composto por um par de cabos de 9 cordões  $\Phi 0,6''$  de  $A_{sp}=1,50\text{cm}^2/\text{cordão}$ , em cada longarina do tabuleiro. O traçado previsto para o andamento dos cabos corresponde à aplicação de um par de cabos em cada viga de cada vão, ancorados em maciços de amarração a construir a 1/3 dos vãos adjacentes, juntos às carlingas de vão, sobrepondo-se aos cabos dos vãos adjacentes nos troços de 1/3 de vão para cada lado das carlingas de apoio nos pilares.

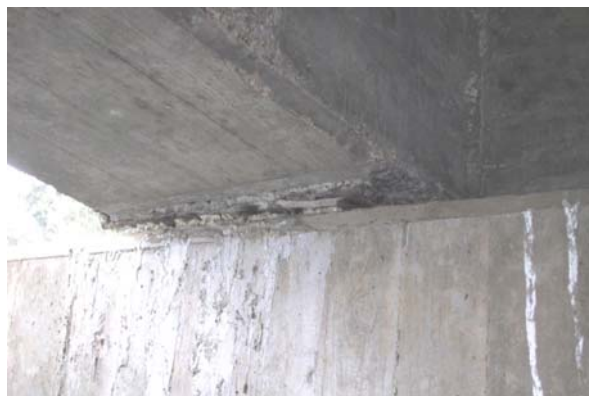
- Aparelhos de apoio de chapas de chumbo esmagados ou danificados, por vezes induzindo à expulsão mecânica de betão de recobrimento nas carlingas de apoio e nos capiteis, também devida ao efeito de corte nos ferrolhos existentes nos apoios fixos (Fig. 3.b));

Figura 3.b) Esmagamento dos Aparelhos de Apoio

Constatadas nas inspecções diversas deficiências ao nível do funcionamento dos aparelhos de apoio e do seu estado de conservação, previu-se a necessidade de se proceder à sua total substituição. Para o efeito é feito o içamento dos tabuleiros introduzindo os deslocamentos verticais necessários à criação de espaço entre os capitéis e as carlingas de apoio que permita a realização dessas operações.

Após a substituição, para os encontros e pilares extremos de ambas as pontes são previstos aparelhos de apoio deslizantes guiados do tipo “pot” (E1, E2, P1 e P4 – Ponte do Criz I e E1, E2, P1, e P7 – Ponte do Criz II). Para os restantes pilares centrais são previstos aparelhos de apoio fixos do tipo “pot”. Após substituídos os aparelhos de apoio existentes pelos aparelhos definitivos, o tabuleiro ficará subido 10cm relativamente à posição original.

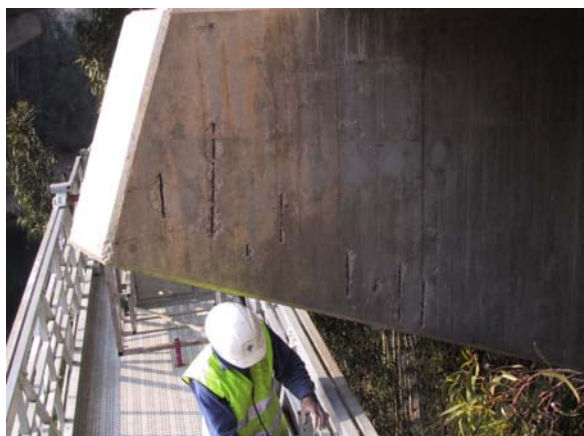
- Fissuras diagonais nos capitéis da Ponte sobre o Rio Criz I, em geral em todos os pilares, associadas a deficiente capacidade resistente para transmissão das reacções do tabuleiro ao fuste do pilar, resultantes da reduzida espessura dos capitéis assim como da escassa armadura transversal e de alma existente;

- Corrosão de armaduras (nomeadamente estribos), delaminação e expulsão de betão, associada a carbonatação e baixas espessuras de recobrimento, nos capitéis;

Figura 5.a) Fissuração e falta de recobrimento em capitéis de pilares (CrizI)

Previu-se assim o reforço dos capitéis da Ponte sobre o Rio Criz I, cuja espessura é apenas de 0.40m, materializado pelo envolvimento da faixa superior do capitel existente com espessamentos em betão armado, com introdução de pré-esforço de 6 cabos de 7 cordões, de modo a eliminar tensões de tracção e reduzir as de compressão, aumentando deste modo a sua capacidade resistente. O envolvimento com betão, nos pontos de colocação dos novos aparelhos de apoio, é fixo transversalmente ao capitel existente por meio de varões de pré-esforço de alta resistência  $\Phi 26,5\text{mm}$ .

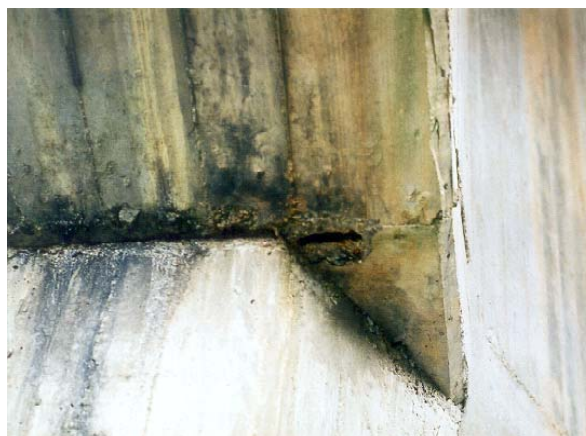
- Expulsão de betão por esmagamento, associado a compressão excessiva, na base dos capitéis que liga ao fuste dos pilares, com exposição de armaduras que se apresentam com corrosão;

Figura 5.b) Esmagamento dos Aparelhos de Apoio

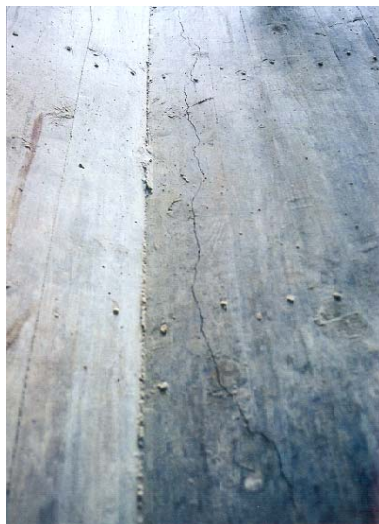
- Fissuras predominantemente vertical nos elementos de laje plissada entre gigantes, em particular ao longo das linhas de ligação a estes elementos e na linha da dobra dos painéis de lajes, passando a inclinadas na base destas lajes, na zona de ligação à fundação;

Figura 7.a)  
Fissuração vertical  
nas Lajes Plissadas  
dos Encontros.

Para reforço é aplicada uma laje de 0.40m de espessura apoiada nos muros de ala e de testa e gigantes respectivos e ainda sobre um alinhamento de estacas que serão colocadas segundo o eixo longitudinal de cada encontro. Esta laje garantirá o confinamento, no plano superior, do conjunto dos elementos de cada encontro, constituindo um apoio no topo dos gigantes nas duas direcções, sendo desta forma aumentada consideravelmente a sua resistência. Para tal, a laje dos passeios e os gigantes são previamente demolidos no seu topo. Essa laje é apoiada, nos seus extremos, nos muros de ala e, no vão, numa viga de coroamento de estacas  $\Phi 0.60$ , previamente executadas.

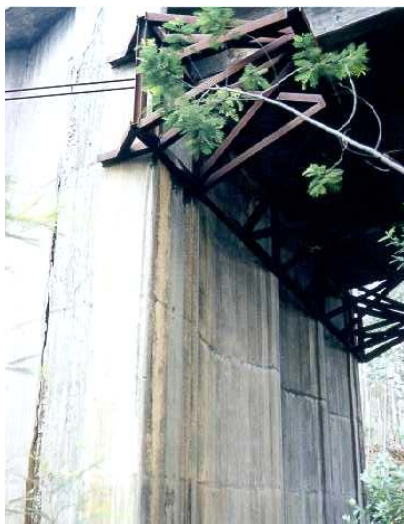
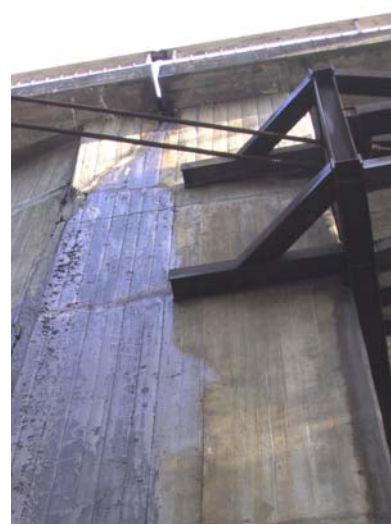
- Fendas de separação entre os muros de testa e os muros de ala, com grandes aberturas, principalmente nos casos em que foram previstas ligações fixas dos tabuleiros aos encontros. Esta situação apresenta maior relevância no encontro direito da Ponte sobre o Rio Criz II, de maior dimensão da obra (cerca de 300m), que por isso apresenta mais pilares com apoios fixos a contribuírem para uma maior força de fixação no encontro. Este encontro foi sujeito a um reforço de carácter provisório, com a aplicação de uma treliça metálica no topo do muro de testa do encontro, atirantada a ancoragens no terreno executadas ao lado de cada muro de ala.

Figura 7.b) Fenda de  
separação entre Muro  
Testa e Muro Ala.  
Reforço Provisório.

aplicação de uma laje superior de fecho do cofre dos encontros, solidarizando os topos dos gigantes e paredes plissadas, e pelo reforço das vigas de estribo. Por sua vez, a redução das acções é conseguida pela remoção de terras interiores dos cofres dos encontros e pela libertação do tabuleiro dos encontros fixos, com a introdução de aparelhos de fixação com comportamento elasto-plástico, por forma a controlar o valor das forças horizontais.
