Ponte sobre o Rio Cávado EN304 - km 76+626

RESUMO

A presente comunicação tem como objectivo apresentar o projecto de Reabilitação e Reforço da Ponte sobre o Rio Cávado, localizada ao Km 76+626 da EN 304, actualmente sobre a albufeira da Barragem da Caniçada.

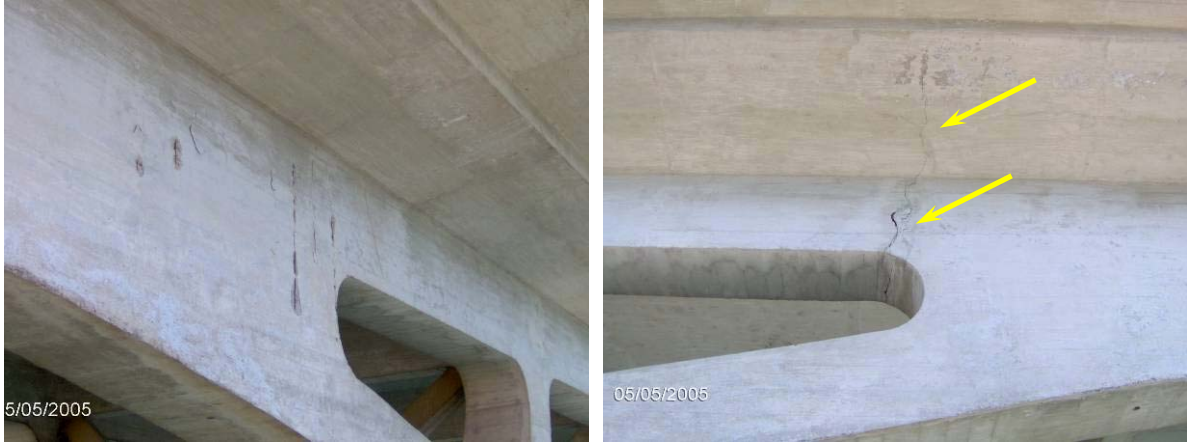
As vigas longitudinais não apresentam, na generalidade, sinais de deterioração significativos, observando-se apenas alguns casos, com pouca expressão, onde ocorrem delaminações locais de betão como consequência da corrosão das armaduras. Observa-se, no entanto, fendilhação sistemática e significativa das vigas do tabuleiro associada a um funcionamento estrutural diferente do considerado no projecto.

Figuras 5 e 6. Corrosão de armaduras na face exterior de uma viga e Fendilhação estrutural sistemática nas vigas – Elementos horizontais.

A fendilhação no banzo superior da viga do tabuleiro (Fig. 6) pareceu-nos inicialmente a mais difícil de entender. Com efeito se analisarmos a viga do tabuleiro como viga contínua de inércia variável (Fig. 9), não seria fácil compreender a existência da fendilhação de flexão referida (maior abertura na face inferior reduzindo-se em altura). As fendas no banzo superior das vigas têm aberturas até valores da ordem de 5 mm, indiciando a plastificação de armaduras em serviço.

- i. Nas vigas longitudinais do tabuleiro há que proceder à reparação sistemática das fendas de maior abertura e reparação e reforço das zonas dos apoios danificadas;

- ii. Nas vigas e contraventamentos do tabuleiro há que proceder à reparação das zonas com corrosão de armaduras;
- iii. As juntas de dilatação do tabuleiro necessitam de ser substituídas;

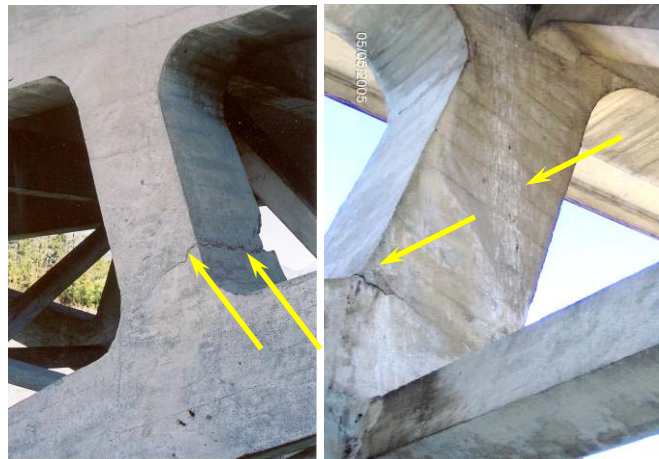
Figuras 7 e 8. Fendilhação estrutural sistemática nas vigas – Barras inclinadas.

A fendilhação nas barras inclinadas de ligação dos banzos está associada aos momentos gerados devido à sua elevada rigidez (são barras curtas) e deformação relativa dos banzos, ampliada com os efeitos de fluência do betão.

- vi. Afendilhação mais significativa nas vigas do tabuleiro deve-se a uma deficiente avaliação dos esforços nessas secções pelo que é necessário proceder-se a um reforço estrutural conforme analisado no capítulo seguinte.

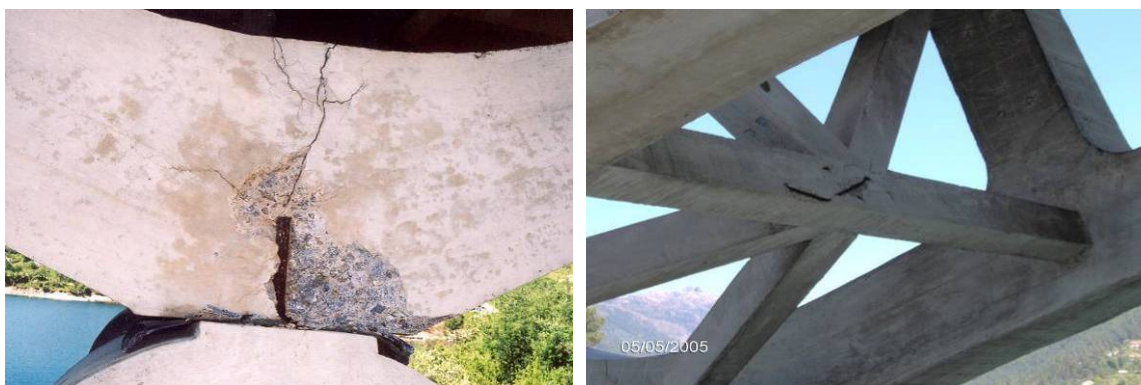
As zonas dos apoios das vigas nas rótulas de betão apresentam danos significativos causados pelos elevados esforços de compressão a que os ferrolhos estão sujeitos. Estes esforços, resultantes do esmagamento do chumbo dos apoios, são transmitidos localmente à viga no topo dos ferrolhos originando a fendilhação e esmagamento local do betão.

Figuras 11 e 12. Zona danificada das vigas sobre os apoios e Corrosão de armaduras nos contraventamentos.

Os contraventamentos das vigas apresentam com alguma frequência delaminações locais de betão (Fig. 12) causadas pela reacção expansiva da corrosão das armaduras que se desenvolveu em zonas de reduzido recobrimento.

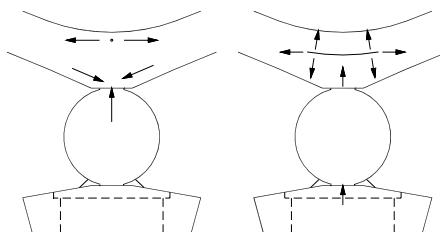
Conclui-se dos estudos efectuados que a fendilhação sobre o apoio se deveu à acção conjugada de 2 efeitos conforme ilustrado nas Figs 13 a 14. O efeito apresentado na Fig. 13, difícil de prever com os modelos de cálculo possíveis à época do projecto da ponte, foi apesar de tudo estimado no mesmo. O efeito apresentado na Fig. 14, não foi previsto, sendo resultante do esmagamento do apoio do chumbo (visível na Fig. 11), o que implica a transmissão para o topo do ferrolho de uma carga localizada elevada. De referir que os ferrolhos estão directamente embebidos no betão, sem dispositivo no topo, para acomodar a deformação do chumbo dos apoios (noutra obra com dispositivos semelhantes foi colocado um capot de cortiça no topo do ferrolho para acomodar tais deformações).

Figuras 13 a 14 – Distribuição de esforços na zona dos apoios.

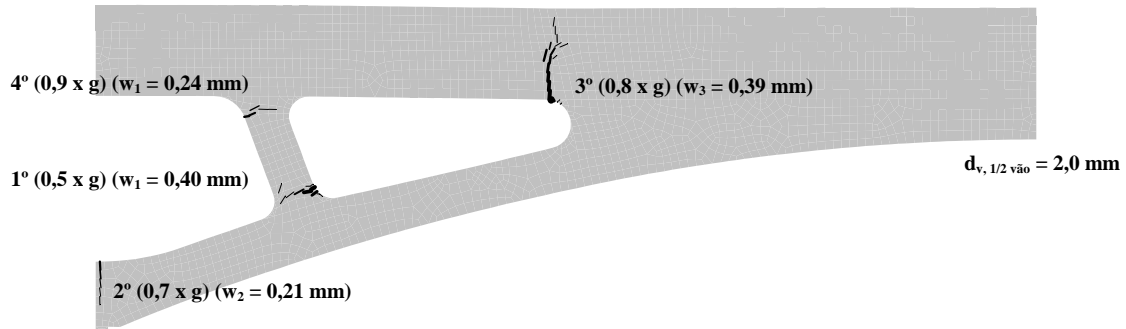
flexão, esforços axiais de tracção muito elevados os quais serão diminuídos pela acção da compressão associada ao pré-esforço exterior, corrigindo-se deste modo parte das elevadas deformações e esforços actualmente existentes na estrutura (Fig.16).

Figura 16. Fendilhação e deformação vertical do modelo de EF depois de aplicada a carga permanente.

Testou-se, assim, uma metodologia de reforço que consiste na aplicação de pré-esforço exterior ao nível da corda superior das vigas longitudinais. Estes elementos apresentam, para além dos esforços de

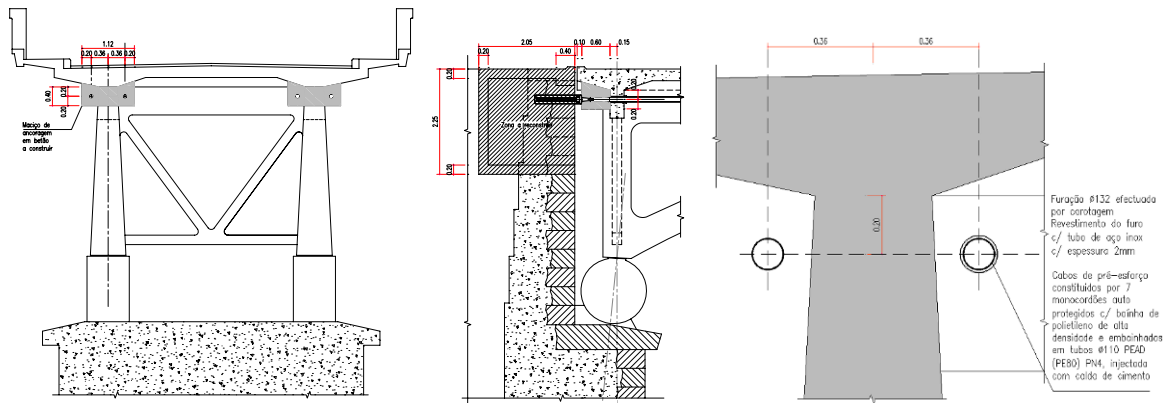
Figuras 17 a 19. Detalhes do reforço constituído por dois cabos por viga.

Os resultados obtidos na análise não linear realizada mostraram a eficácia desta solução. Para um nível de reforço constituído por dois cabos de 7 cordões por viga atingiu-se uma capacidade de carga de: (1.35 CP + 2.0 VT), significativamente acima da carga de cálculo. Dado os elevados níveis de danos existentes na estrutura esta solução será complementada por um reforço com fibras de carbono com o objectivo de controlar a evolução desses danos para níveis de carga superiores aos actualmente existentes.
