Reabilitação da Ponte da Barra – Os Trabalhos de Reforço

RESUMO

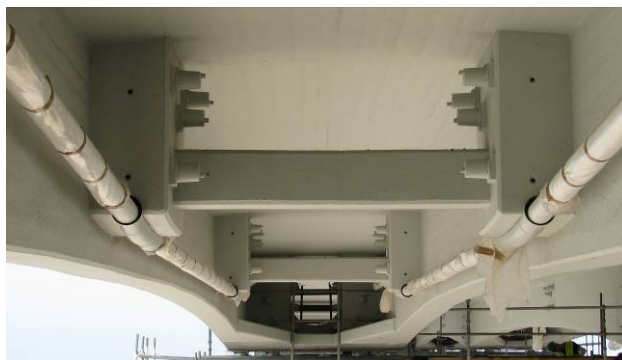
Foi introduzido 1 cabo de 19 cordões de 15 mm por viga nos vãos correntes (Fig. 4) e 3 cabos de 7 cordões de 15 mm por alma nos tramos em caixa (Fig. 5). Com a adopção deste pré-esforço garantiu-se, ainda, a segurança aos estados limites últimos de resistência à flexão e ao esforço transversal nos tramos correntes.

Figura 4. Pré-esforço exterior nos tramos correntes

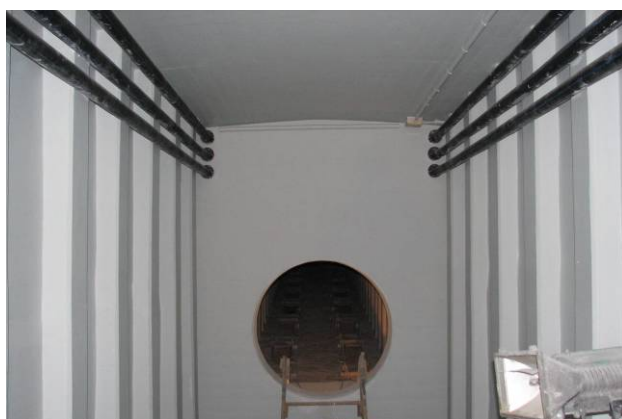
Figura 5. Pré-esforço exterior nos tramos em caixão

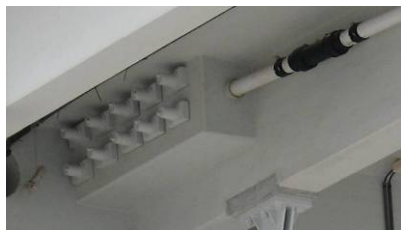
Para as ancoragens do pré-esforço exterior nas carlingas sobre os encontros (Fig.9), pilares adjacentes aos pilares centrais (Fig.10) e ao longo dos tramos em consola e adjacentes (Fig.11), foram construídos maciços com capacidade suficiente para resistir aos esforços introduzidos pelas ancoragens e, simultaneamente, transmiti-los eficientemente ao tabuleiro.

Figura 9. Maciços de ancoragem sobre os encontros

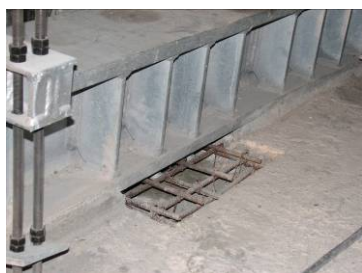
A falta de área de banzo de compressão nos tramos em caixão, levou à necessidade de reforço das lajes inferiores com perfis metálicos solidarizados ao betão existente por meio de conectores de corte para garantir o seu funcionamento solidário com a laje original, e fixadores perpendiculares à laje dimensionados para anular a tendência de encurvadura dos perfis no plano vertical quando são submetidos ao esforço de compressão máximo. Para a execução desta solução, foram abertas caixas espaçadas de 2,0m na laje inferior dos caixões para encaixe dos conectores e posterior selagem (Fig. 12). A laje foi também furada para passagem dos parafusos dos fixadores (Fig. 13).

Figura 12. Pormenor da instalação dos conectores

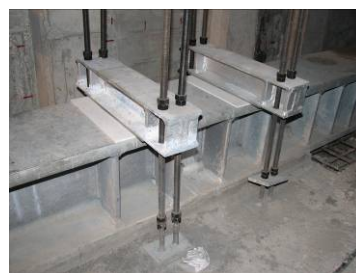
Figura 13. Dispositivos de fixação perpendiculares à laje

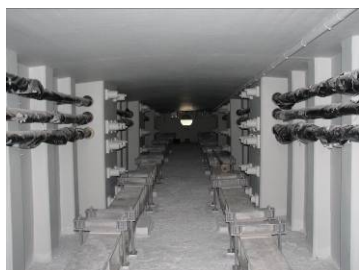
Para o funcionamento eficiente do reforço, antes do refechamento das caixas onde ficam instalados e selados os conectores, os perfis foram comprimidos através de macacos planos colocados entre as extremidades dos perfis e a zona maciça de extremidade dos tramos em consola. A compressão dos perfis alivia a compressão na laje inferior e aproxima os níveis de tensão entre as duas partes, garantindo a entrada em carga do reforço para as cargas permanentes. Nas figuras 14 e 15 mostram-se as imagens do interior e exterior dos caixões já reforçados.

Figura 14. Vista do reforço pelo interior dos tramos em caixão

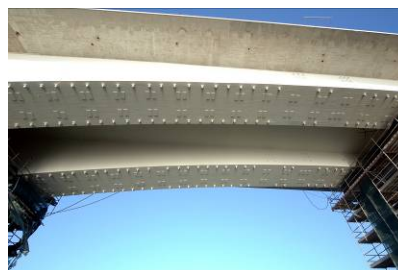
Figura 15. Vista do reforço pelo exterior dos tramos em caixão

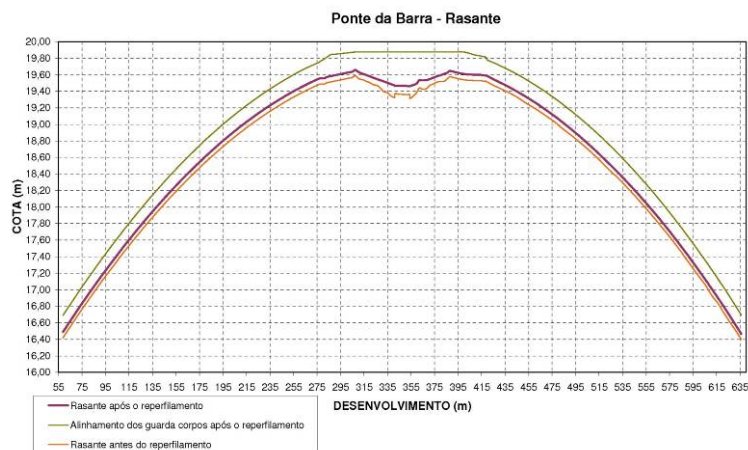
Um dos objectivos do projecto era o de conseguir reperfilar a obra elevando a plataforma, através de reforço e enchimentos, para a sua configuração original. No entanto, tal não foi possível, tendo sido necessário adoptar uma solução de compromisso que assentava no princípio de corrigir a deformada do tramo central em cerca de 10 cm em vez dos 17 cm que eram necessários para obter o perfil original.

A decisão tomada foi pois a de subir o tramo simplesmente apoiado de 7 cm, os quais junto com as recargas nas duas consolas que o suportam e a recarga no próprio tramo representam uma compensação que ficou, como referido anteriormente, cerca de 7 cm abaixo da rasante original.

Na figura 20 apresenta-se um gráfico onde se pode observar a diferença entre o perfil longitudinal resultante do levantamento topográfico da obra deformada e a rasante proposta pelo empreiteiro com base no princípio de reperfilamento definido no projecto de execução.

Figura 20. Gráfico comparativo entre o perfil longitudinal da ponte com deformação do tramo central e o perfil após a correcção parcial da rasante
