## **Reabilitação da Ponte da Barra – Os Trabalhos de Reparação**

A reabilitação da Ponte da Barra, em Aveiro, constituiu tarefa de suma importância para a concretização de um importante eixo viário de ligação do litoral norte de Portugal a Salamanca, em Espanha. Trata-se de uma obra projectada pelo Prof. Edgar Cardoso, em 1971, com extensão total de 578 m e executada em betão armado e pré-esforçado. A Empreitada teve início em Janeiro de 2006 e foi finalizada em Maio de 2008.

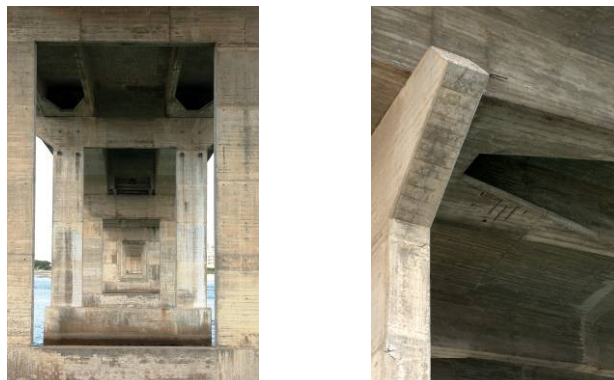
Sobre os apoios existem carlingas, ligando apenas duas longarinas cada, que são reforçadas na sua base por goussets (caudas de andorinha) horizontais em betão armado, com 5 m de comprimento para cada lado do pilar. A área entre estas caudas de andorinha (Fig. 2), que inclui parte inferior das longarinas e das carlingas, é um importante e sensível micro-ambiente, que necessitou ser cuidadosamente analisado.

Figura 2: Vista inferior das caudas de andorinha e pormenor de algumas armaduras corroídas.

- As esbeltas lajes das caudas de andorinha, perto das carlingas, estavam altamente corroídas. Estes elementos são escolhidos pelos pombos como ponto de encontro, sendo frequentemente revestidos por uma significativa camada de dejectos;

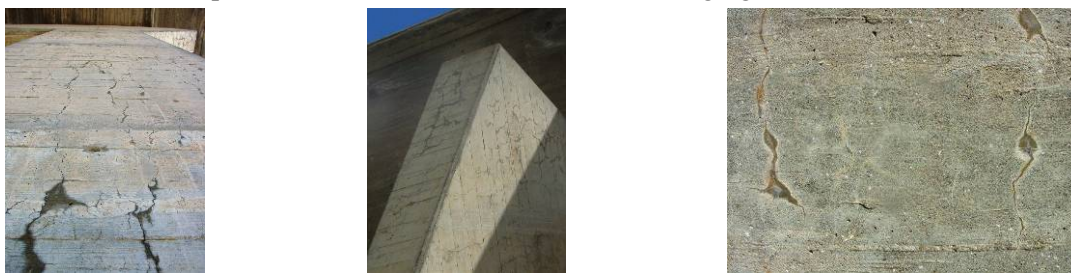
- Uma simples inspecção visual da superfície dos pilares e travessas foi suficiente para demonstrar que as fendas existentes ao longo de todas estas superfícies estavam preenchidas com uma substância líquida (Fig. 7). Mais tarde, já na fase de obra, novos ensaios realizados vieram a comprovar a existência de reacções álcalis – agregados;

Figura 7: Superfícies de pilares e travessas preenchidas com uma substância líquida.

- Intervenção principal, que consistiu na substituição do betão contaminado ou deteriorado, numa profundidade que ultrapassasse o plano das armaduras, por uma massa nova e mais alcalina. Para a totalidade das superfícies de pegões, pilares e travessas (a intervenção generalizada foi prescrita em função da reacção álcalis – sílica identificada no betão destes

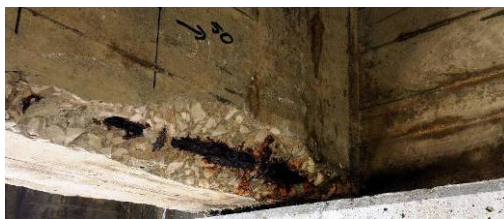
- As longarinas mostravam evidência de intensa corrosão das armaduras na parte inferior (Fig. 8), assim como, quando com menor recobrimento, nas superfícies laterais.

A análise dos resultados dos ensaios e inspecções levados a efeito permitiu concluir que a situação mais crítica correspondia aos elementos onde há rebentação – lintéis, a metade inferior dos pilares e o topo dos pegões. Na superestrutura, as piores situações ocorriam nas áreas com menor espessura de recobrimento das armaduras, concentração mais intensa de varões e maior exposição aos agentes agressivos do ambiente, mas também com zonas que criaram micro-ambientes, como o já referido nas caudas de andorinha.

Figura 8: Evidência de intensa corrosão das armaduras na parte inferior das longarinas.

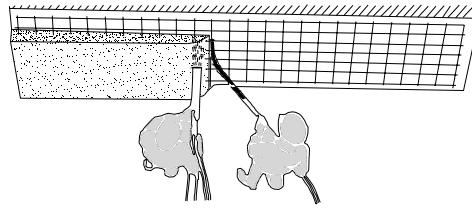
1.8.a). – Betão Projectado

Figura 10. Peça desenhada do Projecto com a precisa identificação do método de execução.

Foi assim possível reduzir o custo directo da Empreitada, ao minimizar o “re-modelling factor” ( $\gamma_n$  do boletim n.º 162 do CEB), por se conceder maiores garantias para bem ver reproduzidas, em obra, as premissas de Projecto, objectivo que foi efectivamente alcançado, como bem se comprova pela observação da Fig. 10 e da Fig. 11, que reproduzem, respectivamente, o método de aplicação do betão

– Limpeza do ricochete em simultâneo à aplicação de betão projectado.

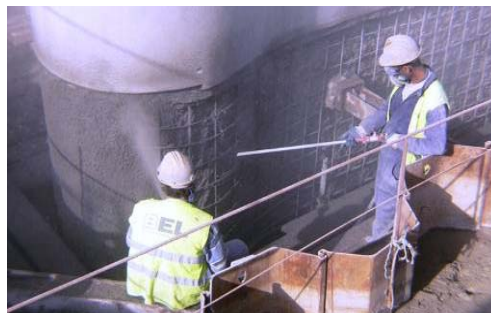
Figura 11. Aplicação, em obra, do betão projectado em conformidade com o Projecto

projectado por via seca previsto em Projecto, com a aspiração, em simultâneo, do material de ricochete, e a reprodução, em obra.
