Concepção / reabilitação de pontes de pequeno a médio porte

Rita Moura¹

¹ Bel, Engenharia e Reabilitação de Estruturas, S.A., Direcção de Projectos, 2740-264 Porto Salvo, Portugal. rd@bel.pt

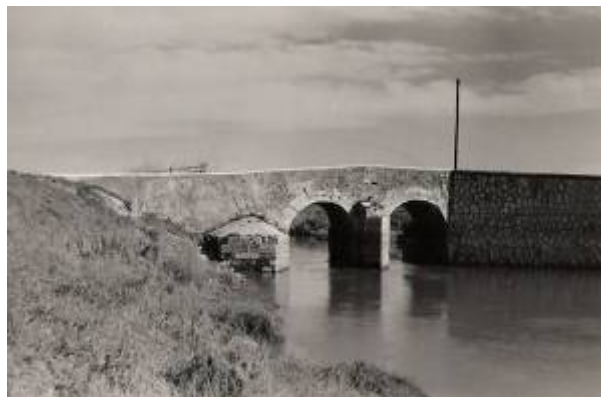
Figura 1. Vista geral da ponte antes da reabilitação

A ponte apresentava deficiências e anomalias graves, que indiciavam a ocorrência de fenómenos de assentamento de fundações.

- Infraescavação das fundações provocada pelo abaixamento do leito do rio, com exposição do troço superior das estacas de madeira que se encontram assim desconfinadas e sujeitas a ciclos de molhagem e secagem associadas às flutuações de marés, com consequências no estado de conservação da madeira. Este descalçamento de fundações deverá estar associado à

erosão provocada pela acção das descargas das comportas de rega que se encontram na vizinhança próxima da ponte.

Atendendo às condições de estabilidade precária em que a estrutura se encontrava optou-se por criar uma estrutura auto-portante, dimensionada para resistir à totalidade das cargas transmitidas ao tabuleiro e paralelamente proceder à consolidação das fundações e da estrutura em alvenaria de pedra existente.

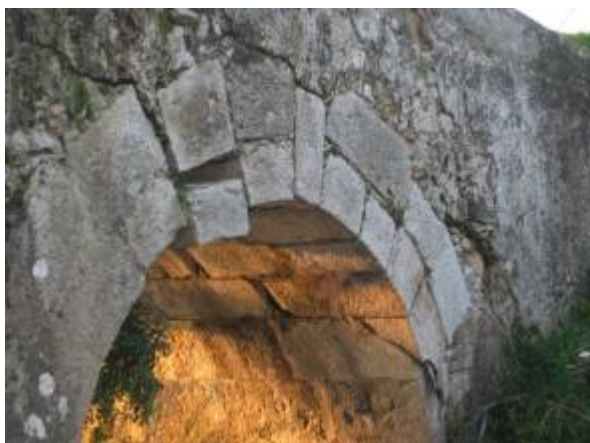
- Cedência/deslocamento de cantarias de fecho dos arcos e fendilhação expressiva dos elementos estruturais em cantaria e alvenaria de pedra.
- As juntas de cantaria que deveriam estar preenchidas com argamassa encontram-se abertas.

Figura 2. Cedência/deslocamento de cantaria de fecho de arco

A consolidação da estrutura em alvenaria de pedra, contemplou: o reposicionamento de alguns blocos de cantaria que se consideraram fundamentais para assegurar a estabilidade do conjunto; a consolidação de blocos fracturados; tratamento de juntas entre blocos e a injeções de consolidação dos cofres da ponte, com caldas à base de cal.

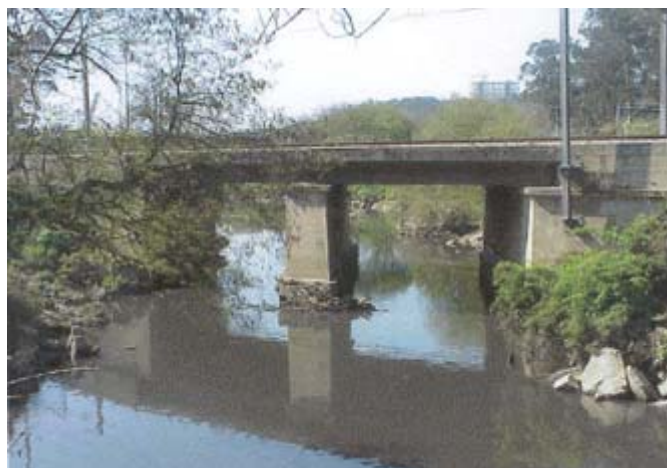
Figura 9. Ponte antes da reabilitação

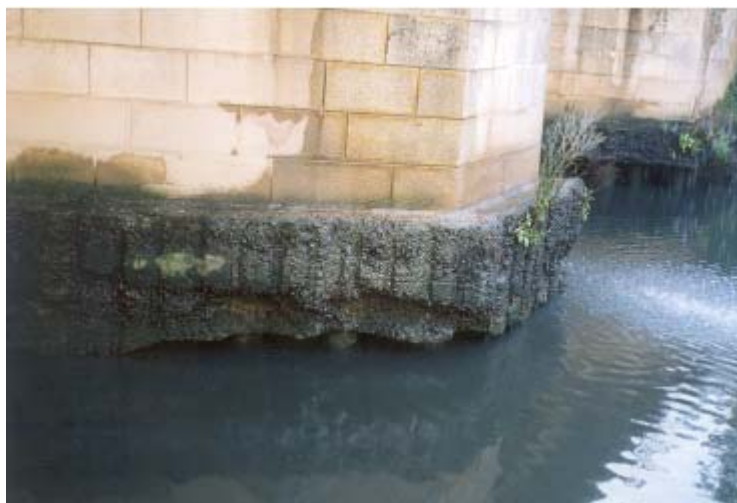
Uma inspecção realizada permitiu detectar zonas com delaminação do betão nas fundações do pilar e dos encontros, bem como infraescavação provocada eventualmente pelo abaixamento do leito do rio.

As estacas de madeira que deveriam encontrar-se submersas, encontravam-se sujeitas às flutuações da maré, sujeitas a ciclos de molhagem e secagem, desfavoráveis à boa conservação do material. No entanto, verificou-se que as estacas ainda se encontravam em boas condições de conservação, sem apresentarem zonas apodrecidas.

Figura 10. Infraescavação das fundações

Para o reforço das fundações do pilar e encontros, optou-se pela execução de micro-estacas injectadas a alta pressão, com penetração nos granitos alterados (NSPT>60) com um comprimento de selagem de 4.0m, de que resulta um comprimento total de 28.0m. Dado o elevado comprimento das micro-estacas optou-se por criar um bolbo intercalar de injeção com 2.0m numa camada arenosa superficial sob o leito do rio, de forma a precaver efeitos associados a instabilidade lateral.

As micro-estacas foram dimensionadas para a totalidade da carga actuante no pilar e encontros da ponte, admitindo que as estacas de madeira se poderão degradar completamente, dispensando-se assim a sua contribuição como elemento estrutural de fundação.

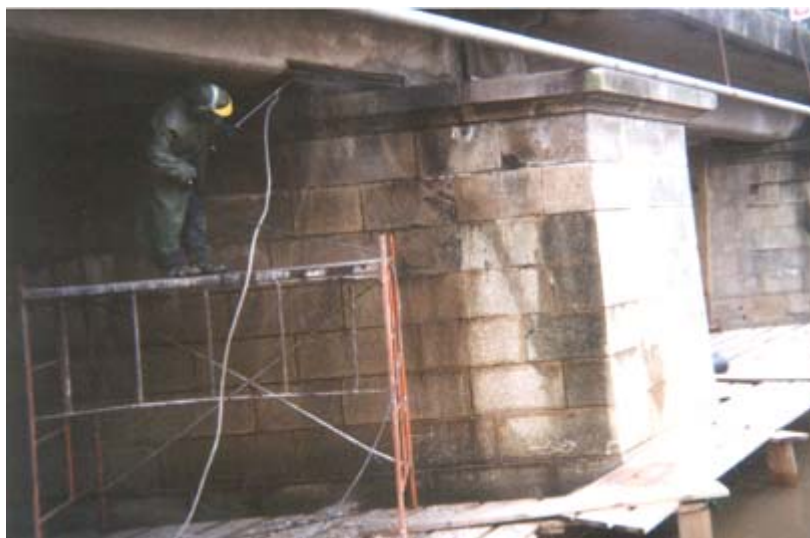
Figura 14. Reparação de betão

A face lateral e inferior do tabuleiro foram objecto de trabalhos de reparação de betão, com argamassa de elevada resistência e com retracção compensada. Como medida adicional de protecção optou-se por proceder à pintura com tinta acrílica de elevado desempenho, resistente à penetração de dióxido de carbono e cloretos e permeável ao vapor de água.
