M^{me} Janina OSTAPIUK
L'Ecole Polytechnique
de Szczecin
P O L O G N E

La durabilité des
cheminées industrielles
construites en briques

Durability of Industrial Chimneys built of Bricks

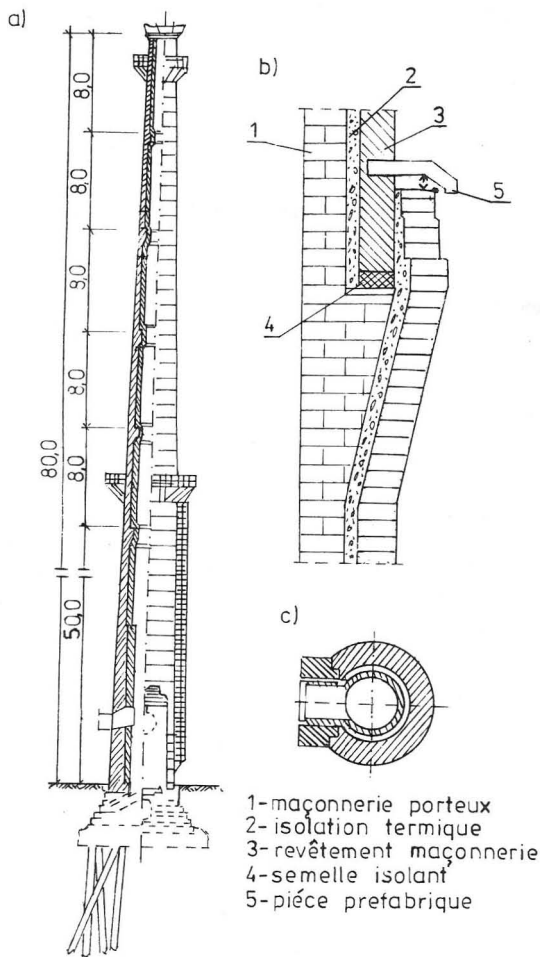
Fig. 1. La cheminée énergétique.

Les cheminées basses sont implantées le plus souvent sur des radiers de fondation de briques ou de béton tandis que les cheminées de la hauteur moyenne et grande sont installées sur des radiers de fondation en béton armé ou sur les pieux /fig. 1/.

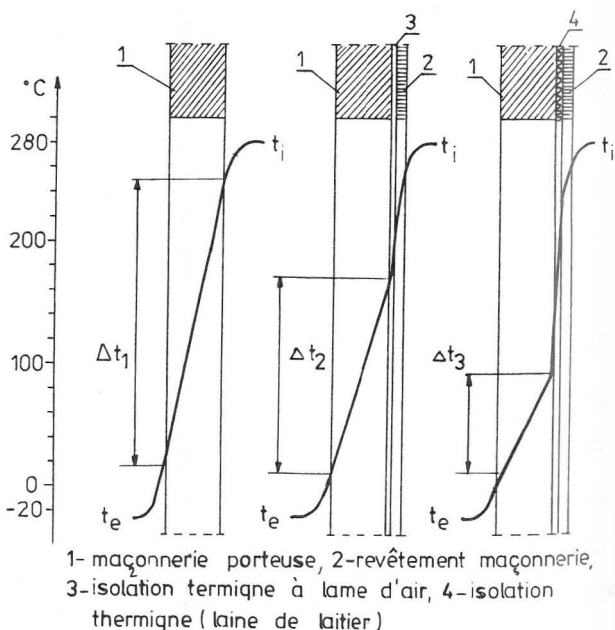
Fig. 2. Influence de l'isolation thermique.

Les différences de température entre les faces interne et externe de l'enveloppe provoquent des contraintes normales: horizontales et verticales. A proximité de la face intérieure il y a des contraintes de compression qui se transforment en approchant de l'extérieur, en contraintes de traction provoquant des fissures des cheminées en briques dont la résistance à la traction est faible.

L'aspect des fissures est fonction du type d'isolation de la cheminée, de sa hauteur et de la température des gaz évacués.

/Le croquis N° 2 explique l'influence de l'isolation - suivant son type/.

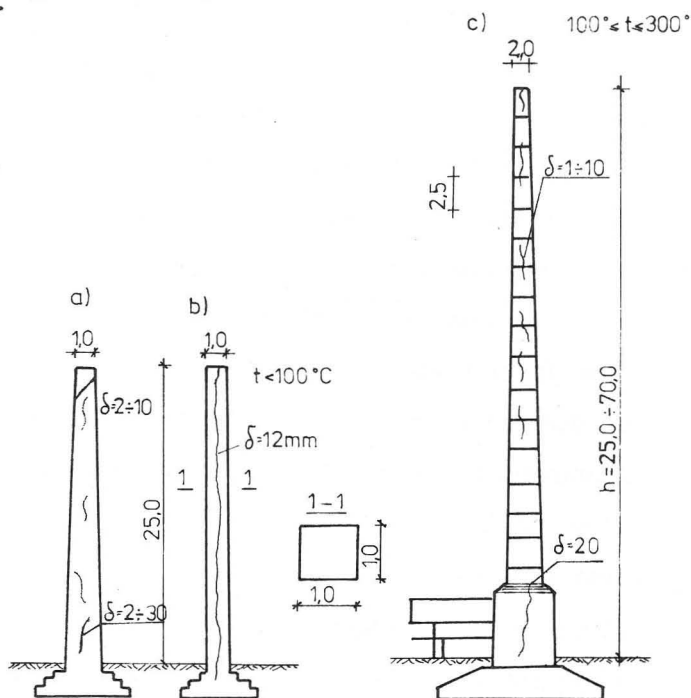
basses, froides, ne possédant pas de colliers de renfort sont verticales, longues et se transforment en fentes /Fig 3^a/.

Dans un cas /fût à section carrée/ la fissure s'étend sur toute la hauteur de la cheminée. /Fig. 3^b/.

Les fentes avaient une largeur de 2 à 30 mm.

La largeur des fentes des cheminées "chaudes" est beaucoup moins importante,

après la mise en place des colliers de refort /Fig.3^c/ elle oscille entre 1 et 30 mm.

Fig. 3. Fissures des cheminées: a/ basses b/ basses fût a section carrée, c/ moyen

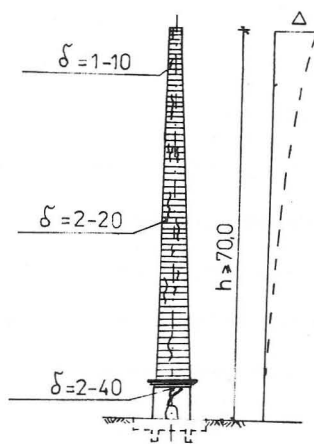
Les ^{g=2}brûlés dont la température dépasse 300°C, à part des dommages cités au-dessus, provoquent en plus les fissures sur le soubassement de la cheminée /Fig. 4/. La largeur des fentes oscille entre 2 et 40 mm. Si les contraintes verticales de /traction/ dues aux différentes de températures et à l'influence de vent, dépassent les contraintes de compression provoquées par le poids de la cheminée, on peut avoir les fissures horizontales /on les a observées sur la face exposée au vent de grande intensité/.

Fig. 4. Fissures des cheminées hauts

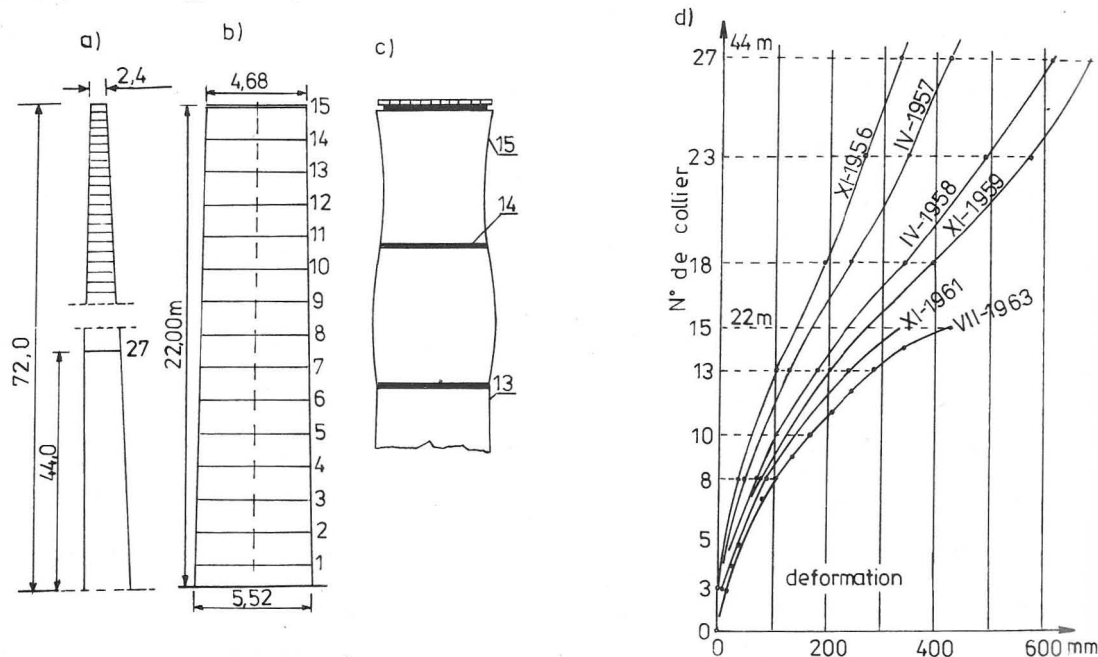
Synthétiques de Szczecin, est un exemple significatif: elle est en service depuis 40 ans, hauteur d'origine = 72 m, raccourcié et restaurée 3 fois /voir fig. N° 5/.

Fig. 5. Deformation de cheminée d'évacuation de gaz a/ vue d'origine b/ vue après raccourcié, c/ deformation des tronçons entre les ceintures de renfort, d/ deformation d'axe pendant les années 1956 - 1963.

On a constaté les alterations de l'axe ainsi que la deformation des tronçons superieurs entre les ceintures de renfort.

L'examen de la surface extérieure /les spécialistes ayant escaladé la cheminée /a démontré que les briques de l'envolpe tombaient en groupes apres être heurtées par une corde ou simplement légèrement touchées. Sur 6 cm d'épaisseur, le mortier était désagrégé. La face interieure de l'envolpe, principalement dans sa partie basse, ainsi que la partie supérieure du massif ont été gravement endommagées par les vapeurs acides condensées provenant du haut de la cheminée. On a constaté des fissures et des fentes dont la largeur pouvait atteindre 25 mm.

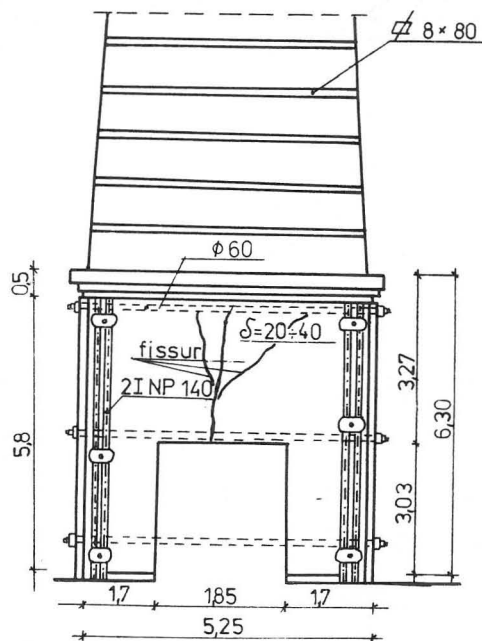
Fig. 6. Renforcement la soubassement de la cheminée energetique

Les soubassements ont été renforcés à l'aide d'une charpente en acier et de tirants. Fig. N°6 montre une solution pour renforcer le soubassement de la cheminée dont la température des gaz brûlés passe de 300°C à 600°C le charbon ayant été remplacé par un combustible gazeux. Pour que les tirants ne soient pas trop tendus on a mis en place des compensations à ressort autoreglable.

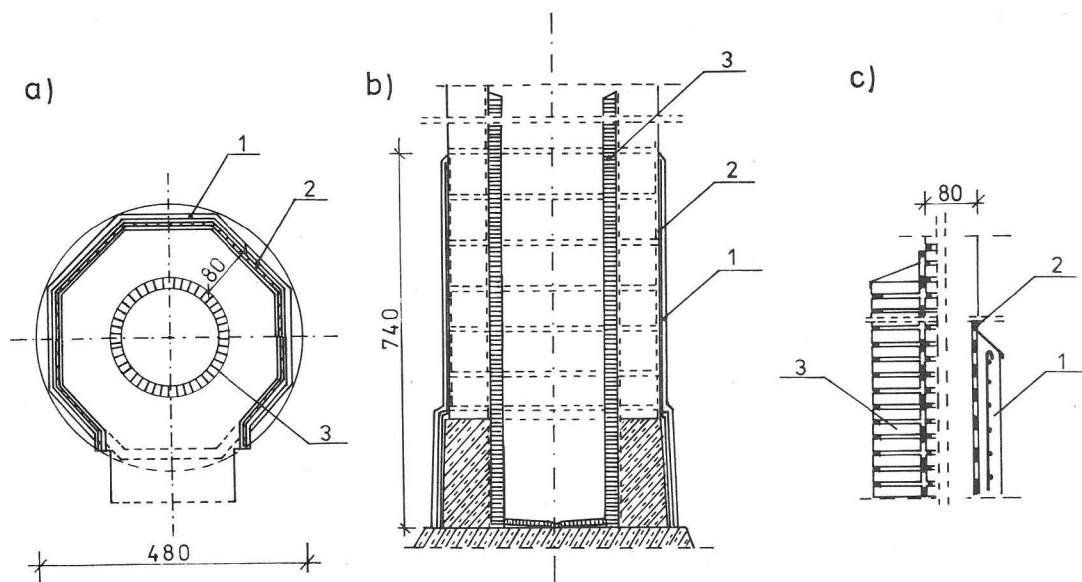
Fig. 7. Renforcement la soubassement de la cheminée d évacuation de gaz
 a/ coupe transversale, b/ coupe longitudinele, c/ detail "A"

Dans un conduit d'évacuation de gaz, le soubassement en béton et la partie basse du fût en brique ont été renforcés à l'aide d'une protection en béton armé

dont l'épaisseur inférieure et extérieure étaient de 20 et 12 cm, con-

formement au calcul /fig. N° 7/.

L'épaisseur de l'enveloppe extérieure en béton ainsi que la section des armatures sont fonction du calcul statistique basé sur le principe que toute la poussée du vent est appliquée à la partie renforcée. Après la mise en place du béton, l'enveloppe a été renforcée par un isolation en jute /6 feuilles/ et par la résine epoxy.

Le revêtement de la face interne, à l'endroit même de détérioration, a été changé sur une longueur de 12 cm: l'épaisseur du nouveau lit de briques clinker est de 25 cm et le mortier à base de mastic epoxy. Le fond de la cheminée est étanche /cuvelage/.
