Comportamento de juntas com continuidade em betão pré-fabricado

RESUMO

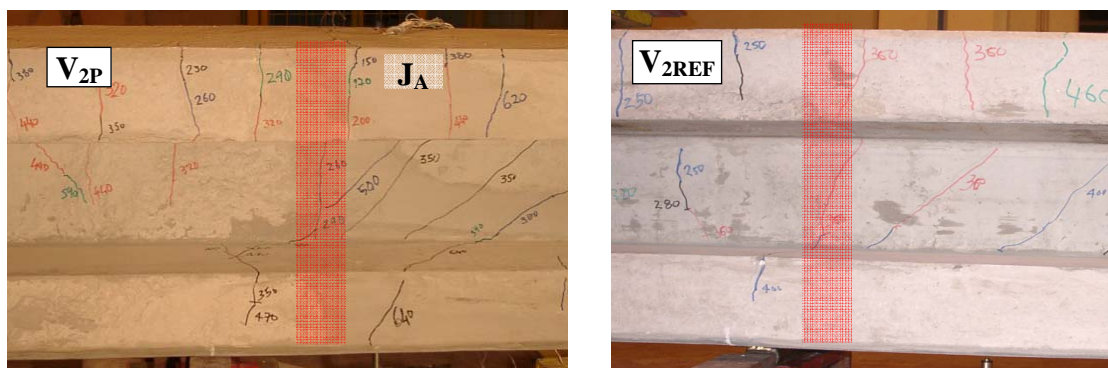
Figura 3. Fendilhação na zona da Junta A. V_{2P} vs V_{2REF} .

À semelhança da viga V_{1P} , verificou-se no ensaio de V_{2P} , que a menor resistência do betão à tracção na zona das interfaces entre os dois betões provocou a abertura de uma fenda vertical inicial na Junta A que se prolongou até ao banzo inferior condicionando a formação do padrão típico de fendilhação de uma viga de betão armado. Comparam-se na Figura 3 os padrões de fendilhação das vigas V_2 na zona entre a Junta A e o apoio de continuidade, podendo observar-se que, no caso da viga V_{2P} , a presença da Junta A condicionou a propagação da fissuração diagonal de esforço transverso em direcção ao apoio.

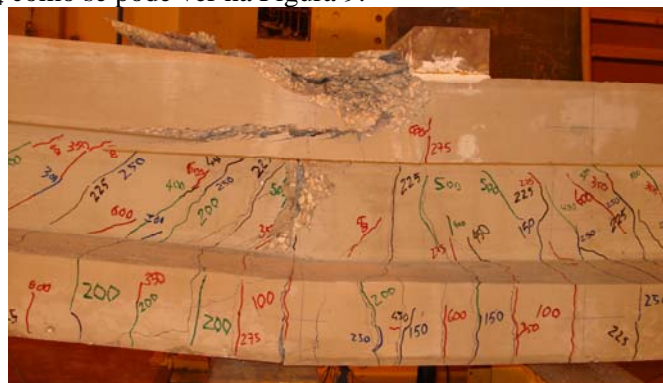
Na Figura 8 é possível verificar a alteração do padrão de fendilhação típico na zona de J_3 e que a formação da fenda vertical ao longo da junta, devida à menor resistência do betão à tracção naquela zona, influenciou o modo de rotura ocorrido. Observa-se também que a colocação de armadura de alma em J_2 contrariou este tipo de comportamento sendo possível verificar na Figura 8 que a fendilhação se desenvolveu de forma normal após a abertura prematura já referenciada. O mesmo sucedeu com a viga V_4 como se pode ver na Figura 9.

Figura 8. Modo de Rotura da Viga V_2 , na zona da Junta J_3 e J_2 .
