## **Estudo Experimental do Punçoamento Cíclico em Lajes Fungiformes Reforçadas com Pré-Esforço Transversal**

### **RESUMO**

Apresenta-se neste trabalho uma descrição da campanha experimental realizada em modelos de laje fungiforme maciça de betão armado à escala reduzida, para estudo da técnica de reforço com recurso a parafusos pré-esforçados pós-instalados. Nesta campanha experimental foram executados e ensaiados cinco modelos. Quatro destes modelos foram reforçados com a introdução de parafusos transversais pré-esforçados, enquanto o restante foi utilizado como modelo de referência não reforçado. Como objectivos, este estudo pretendia verificar as alterações de comportamento, modo de rotura e resistência, entre ensaios com carregamento monotónico e cíclico. Dois dos modelos reforçados com parafusos verticais foram sujeitos a carregamentos crescentes monotónicos até ser atingida rotura por punçoamento, enquanto que os outros dois foram sujeitos a carregamentos cíclicos.

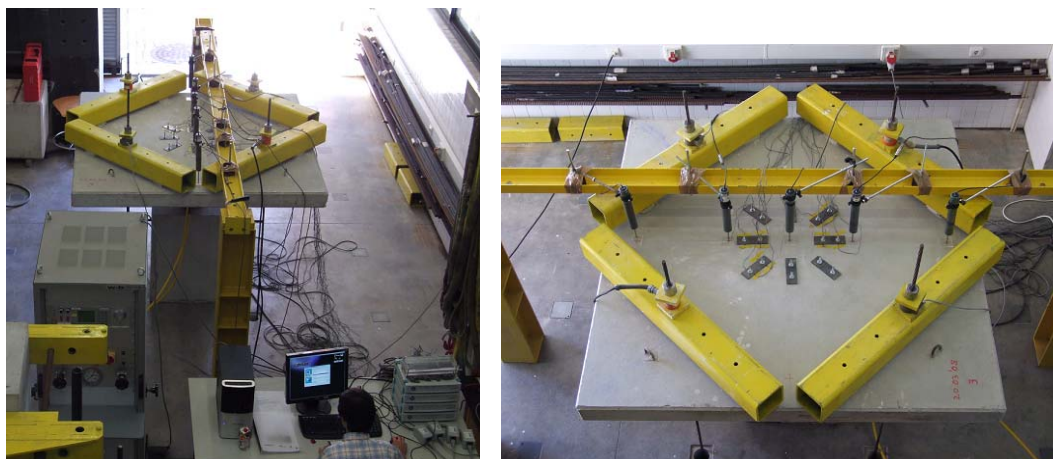
Figura 1. Aspecto geral dos ensaios

Neste documento pretende-se divulgar os resultados de ensaios ao punçoamento realizados em modelos à escala de laje fungiforme maciça. Todos os modelos, excepto o modelo de referência, foram reforçados com parafusos verticais pré-esforçados. Estes modelos apresentam dimensões em planta de  $1.80 \times 1.80 \text{ m}^2$ , uma espessura de 0.12 m e simulam a zona de momentos negativos junto ao pilar limitada pelas linhas de inflexão onde os momentos flectores são nulos. O pilar foi materializado por uma placa de aço de dimensões  $0.20 \times 0.20 \text{ m}^2$  e 50 mm de espessura (ver Figuras 1 e 2).

Todos os modelos reforçados foram numa primeira fase fendilhados através da aplicação de uma carga de aproximadamente 160 kN, correspondente a cerca de 60% da carga de rotura do modelo de referência (não reforçado). Esta carga foi aplicada ao pilar central através de um macaco hidráulico. Após ter sido atingida este valor para o carregamento vertical procedeu-se à descarga das lajes e às operações de reforço.

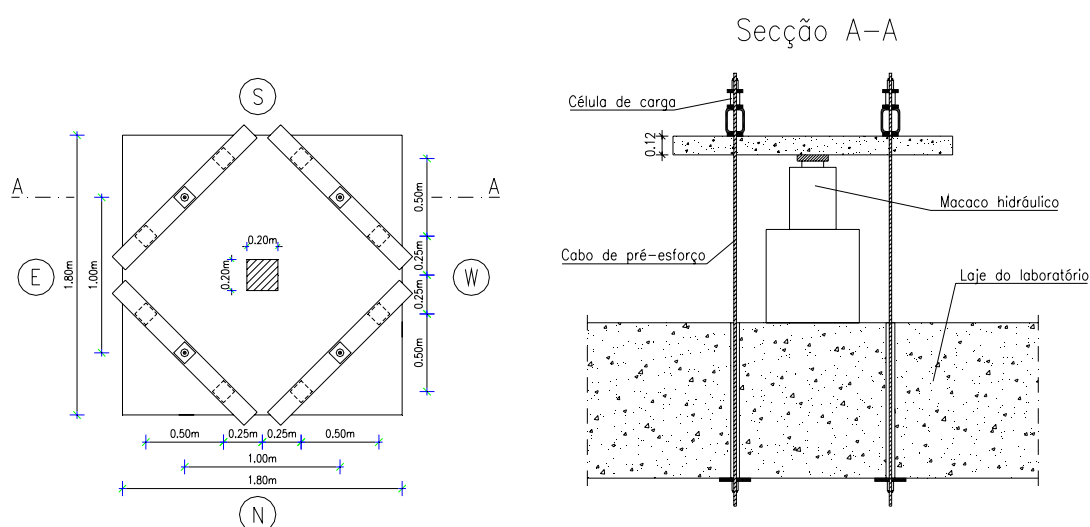
Figura 2 – Definição geométrica dos modelos

A armadura superior dos modelos é constituída por uma malha quadrada de  $\varnothing 10/0.075$  e a inferior por uma malha quadrada de  $\varnothing 6/0.20$ . O recobrimento é de aproximadamente 20 mm na face superior e 10 mm na face inferior. Estas armaduras foram dimensionadas com o objectivo de se obter uma rotura por punçoamento.

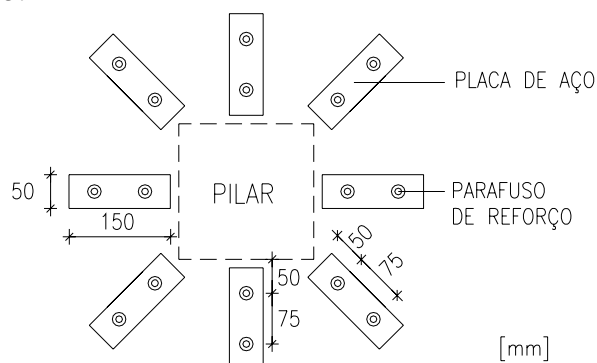
Figura 3. Geometria do reforço

Foram então colocados dezasseis parafusos transversais, obtidos a partir de varões rosçados, em duas camadas em torno do pilar. Estes foram ancorados às faces inferior e superior com placas de aço de  $150 \times 50 \text{ mm}^2$  e espessura de 5 mm como mostram as Figuras 3 e 4. Foram utilizados parafusos M8 e M6 de acordo com a Figura 5.

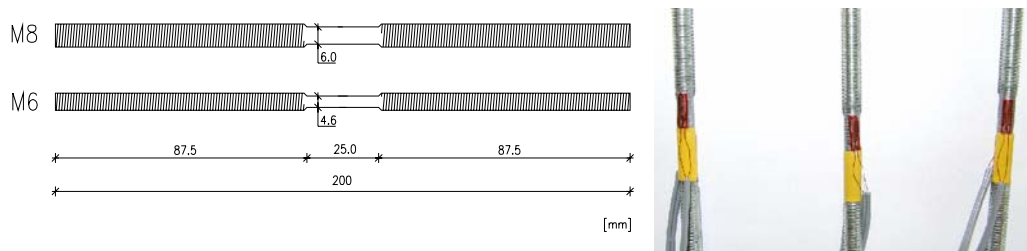
Figura 5. Parafusos de reforço

O pré-esforço foi aplicado aos parafusos através de uma chave dinamométrica. As forças médias iniciais nos parafusos foram de 2.9 kN nos modelos em que foram utilizados parafusos M6 (ID3 e ML1) e 6.7 kN nos modelos com parafusos M8 (ID4 e ML2).

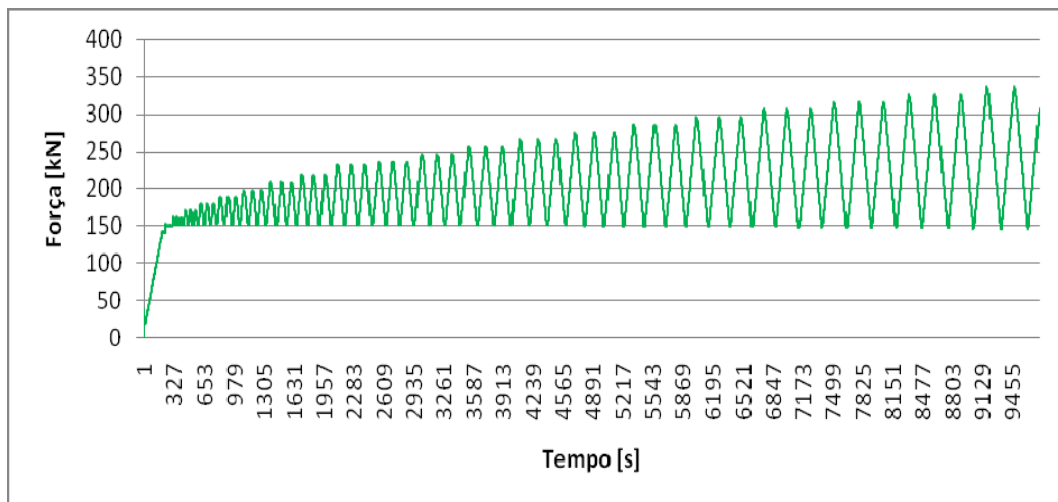
Figura 6. Ciclos de carga aplicados ao modelo ML2

Os modelos ID1, ID3 e ID4 foram levados à rotura através da aplicação monotónica da carga no pilar central, enquanto que os modelos ML1 e ML2 foram carregados ciclicamente. O carregamento cíclico foi efectuado em 3 ciclos da mesma carga, mantendo a carga inferior de cada ciclo nos 160 kN e fazendo acréscimos sucessivos de 10 kN aos valores pico, como mostra a Figura 6.

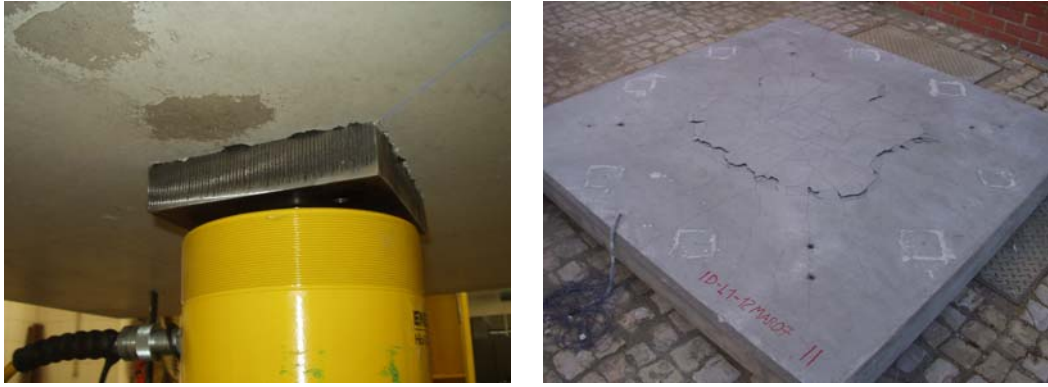
Figura 7. Vista inferior e superior do modelo ID1 (referência)

Todos os modelos ensaiados atingiram a rotura por punçãoamento. As respectivas cargas de rotura experimental, incluindo o peso próprio ( $V_{exp}$ ), são apresentadas no Quadro 3. As Figuras 7, 8, 9 e 10 mostram os modelos após a rotura.

No modelo de referência (ID1) verificaram-se as primeiras fendas de flexão tornaram-se visíveis para uma carga de aproximadamente 95 kN e com o aumento da carga vertical, começaram a aparecer as fendas radiais que se estenderam para fora da área carregada em direcção aos limites do modelo. A superfície de rotura teve a forma de um tronco de pirâmide compreendido entre a área carregada e um perímetro definido a aproximadamente uma distância de  $2d$  do pilar.

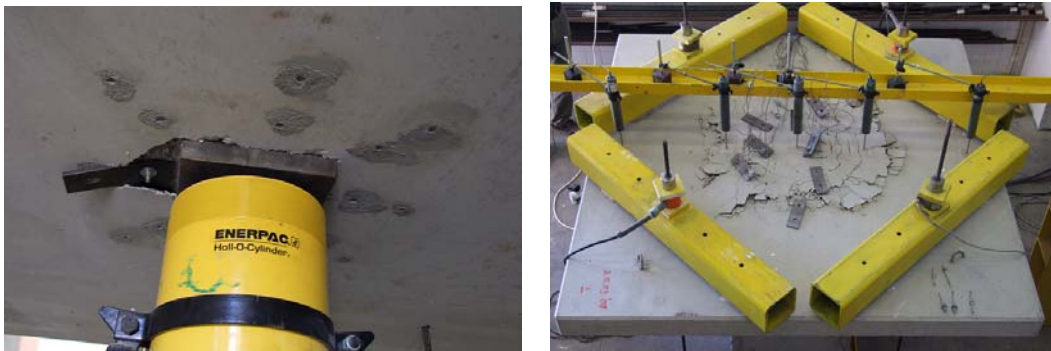
Figura 8. Vista inferior e superior do modelo ML1 após a rotura

Nos modelos reforçados a evolução da fendilhação foi semelhante à do modelo ID1. A rotura dos modelos ID3 e ML1 (parafusos M6) deu-se pelo interior do reforço ao contrário dos modelos ID4 e ML2 (parafusos M8) que foi pelo exterior do reforço. Verificou-se também que a inclinação da superfície de rotura aumentou com a adição dos parafusos.

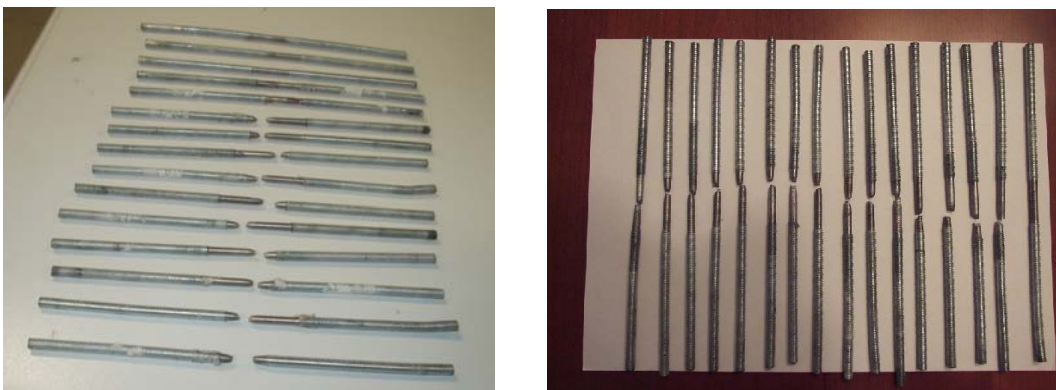
Figura 9. Parafusos dos modelos ID3 e ML1 após a rotura

A força nos parafusos manteve-se sensivelmente constante até à carga aplicada ser da ordem de grandeza da carga de rotura do modelo de referência (ID1). A partir deste valor a força nos parafusos sofre um incremento brusco. Nos modelos reforçados com parafusos M6 vários destes atingiram a rotura: no modelo ID3 onze parafusos romperam enquanto no modelo ML1 todos os parafusos atingiram a rotura com excepção de um deles. Nos modelos ML2 e ID4, não se verificou a rotura de nenhum dos parafusos.
