## **Ponte sobre o rio Kwanza, na Cangandala**

A ponte sobre o rio Kwanza situa-se junto à localidade da Cangandala, província de Malange, República de Angola. Trata-se de uma ponte de arcos múltiplos em betão armado concluída em 1973. Durante os tempos de conflito vividos em Angola, a ponte sofreu múltiplos danos, nomeadamente com a destruição total de alguns dos seus arcos. De forma a restabelecer e a melhorar as condições de circulação desta travessia, o projecto aqui apresentado, preconiza a reconstrução das partes destruídas, a reabilitação integral da estrutura e o alargamento da plataforma.

A presente comunicação refere-se ao Projecto de Reabilitação da Ponte sobre o Rio Kwanza, situada junto da localidade da Cangandala, na estrada que liga Malange a Mussende, província de Malange, República de Angola.

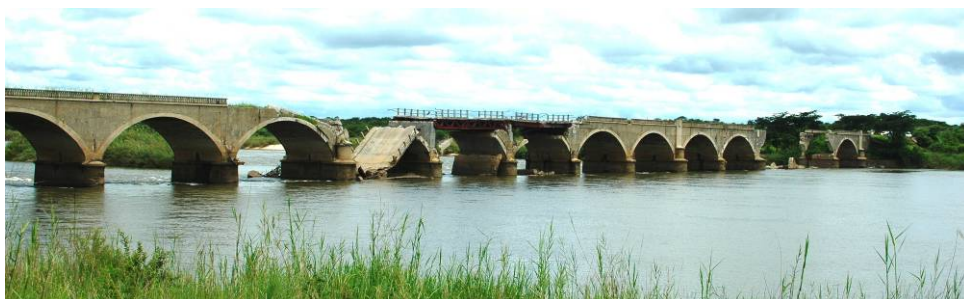
A ponte em causa é uma estrutura em arcos múltiplos com um comprimento total de cerca de 308 metros entre as extremidades dos encontros.

A estrutura é constituída por 15 arcos de betão armado com comprimentos diferenciados, apoiados sobre pilares em pedra dotados de formas hidrodinâmicas. Presume-se que estes pilares assentem directamente no leito do rio, não tendo sido possível, durante a execução do projecto, efectuar qualquer observação às fundações dado o elevado nível das águas durante as inspecções e a inexistência de meios para acesso.

O arco maior tem uma extensão de cerca de 31,90 metros, tendo os restantes 14 arcos comprimentos de 18,80 metros (8 arcos) e 18,10 metros (6 arcos).

Figura 1. Vista geral da Ponte

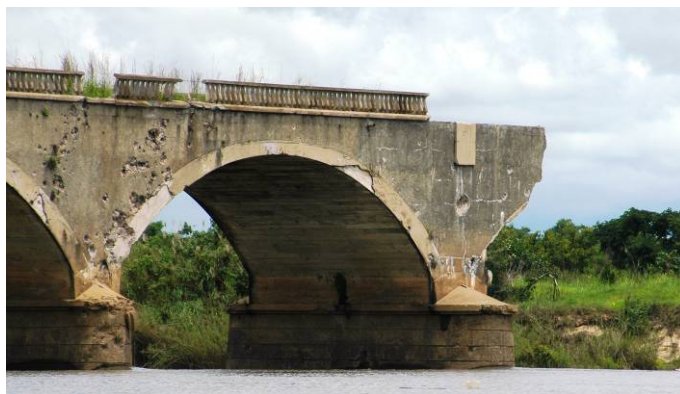
- Destruição total de cinco arcos correntes e do arco de maiores dimensões;

Figura 2. Arco corrente A4

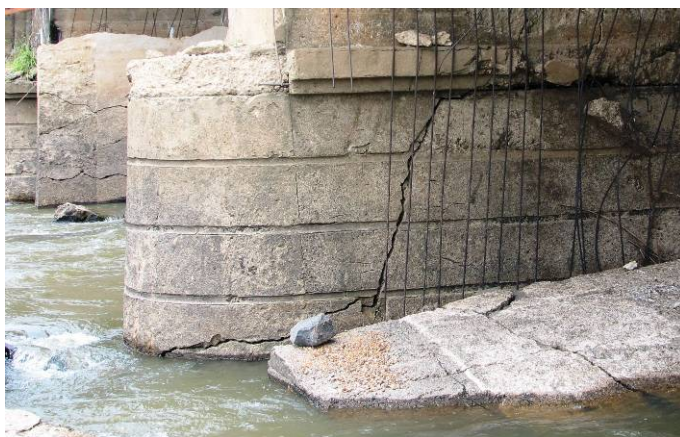
- Fissuras longitudinais e transversais significativas em alguns arcos;
- Fissuras de diferentes magnitudes ao nível dos pilares;

Figura 3. Pilar P10

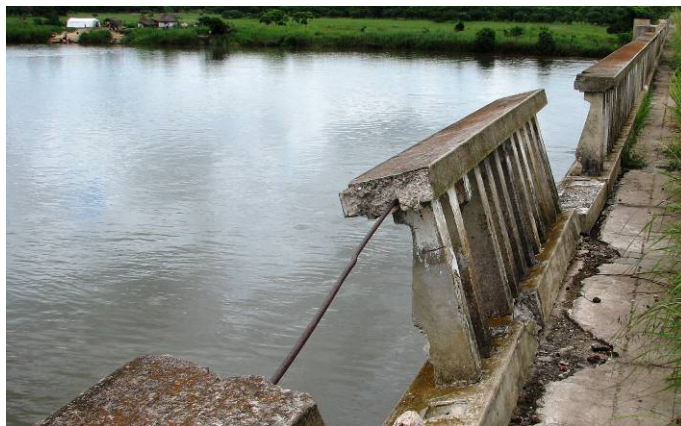
- Destruição total do pilar P3;
- Sinais de infraescavação em alguns pilares e muros dos encontros;
- Guarda corpos parcialmente destruído ou inexistente.

Figura 4. Guarda corpos

A reconstrução destes elementos é feita mantendo uma geometria idêntica à dos existentes. Quer as vigas de bordadura quer os guarda-corpos foram pensados para serem executados com recurso à pré-fabricação.
