Igreja da Santíssima Trindade - Santuário de Fátima: Concepção tendo em vista a durabilidade

A elevada durabilidade pretendida para esta obra - superior a 100 anos - levou a que fossem tomados cuidados especiais na concepção e projecto da estrutura, selecção dos materiais, sua produção e controlo, bem como a adopção de algumas medidas adicionais especiais.

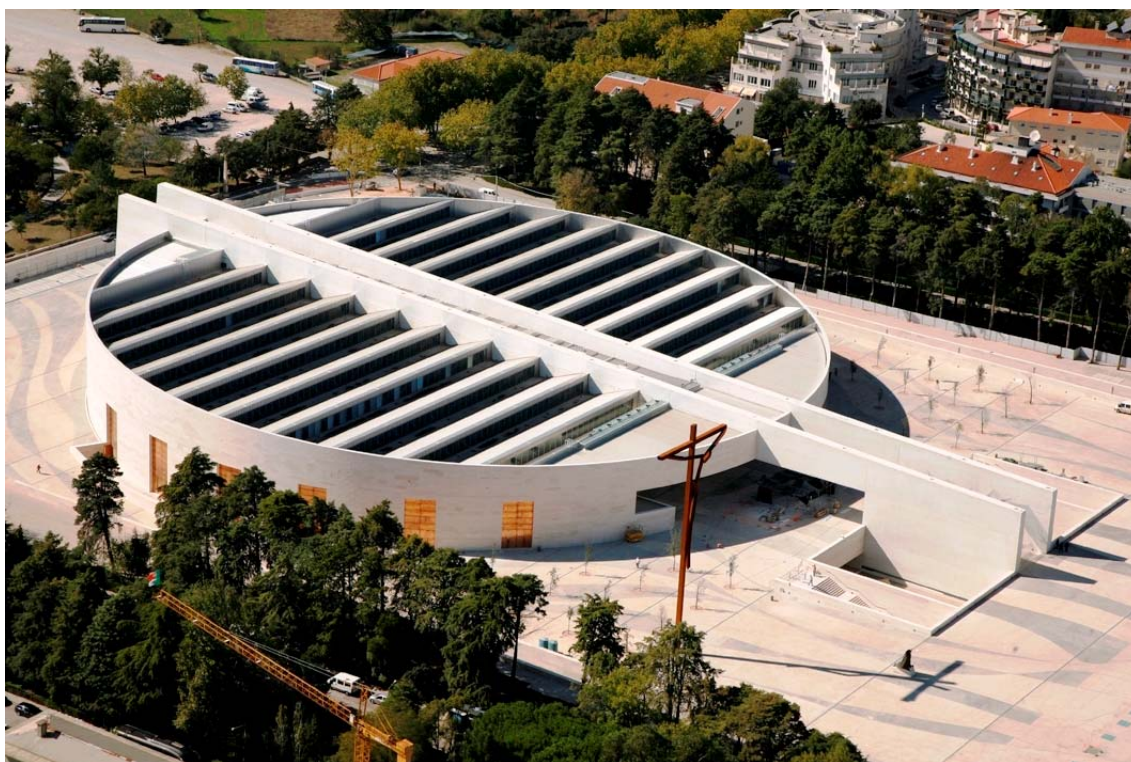
Figura 1. Vista geral da Igreja. (Fotografia aérea tirada de Nascente)

A nova Igreja da Santíssima Trindade situa-se a cerca de 250 m a Sudoeste da actual, no topo oposto do recinto do Santuário de Fátima (fig. 1). A área de intervenção ocupa um rectângulo com cerca de 230x155 m².

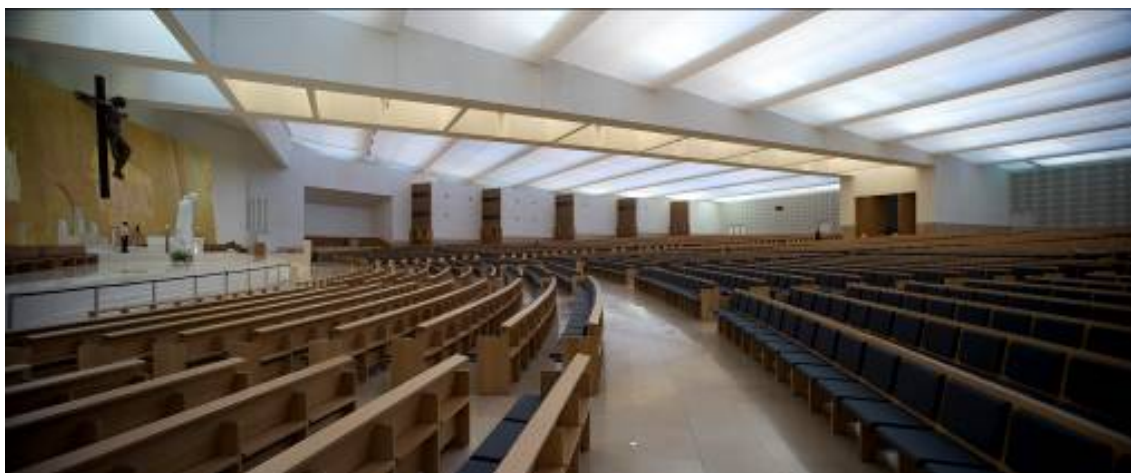
Figura 2. Vista interior da Igreja. Vão principal e apoio central das VPE.

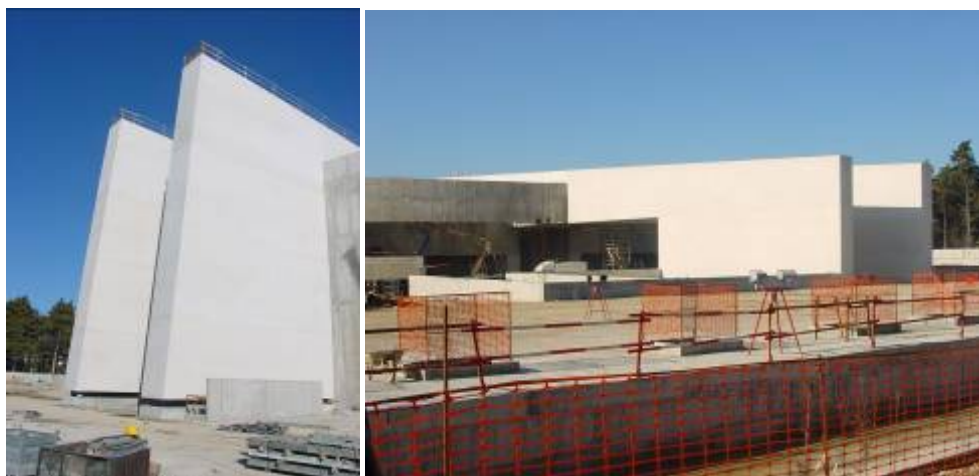
Figura 3. Pilares extremos dos pórticos principais, dotados de aparelhos de apoio móveis.

constituem pontos fixos destes pórticos. Os pilares extremos prolongam-se para além dos aparelhos de apoio respectivos: são também pré-esforçados, tanto ao nível superior como nas faces laterais, o que elimina as tensões de tracção inerentes ao seu funcionamento como consolas, tanto para a flexão como para o esforço transversal.

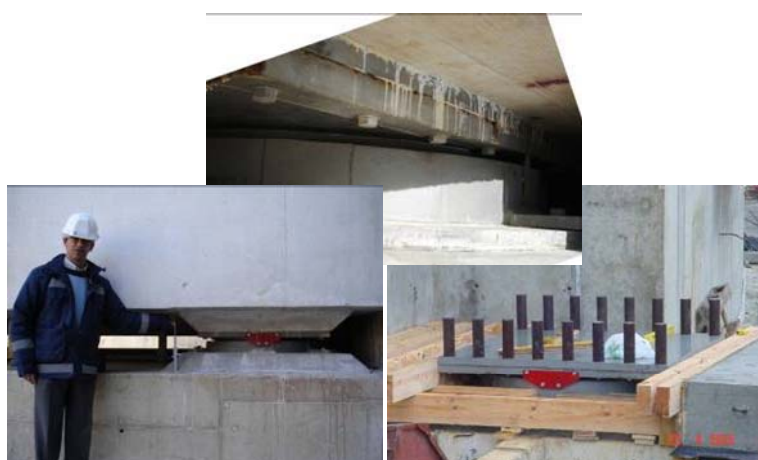
Figura 4. Aspecto dos aparelhos de apoio móveis dos pilares extremos das VPE.

Os efeitos acumulados das variações de temperatura e da retracção do betão, associados à muito elevada rigidez, levou a que se adoptassem juntas nos apoios dos pilares extremos, com liberdade de movimentação longitudinal, sendo os esforços verticais e transversais transmitidos por intermédio de aparelhos de apoio adequados capazes de permitir deslocamentos longitudinais e rotações. Todos os dispositivos de apoio, tanto os principais que suportam as VPE como os que suportam as vigas metálicas da cobertura, houve o cuidado de prever a sua inspecção e manutenção, seja no que respeita

à acessibilidade como à possibilidade de se recorrer a equipamentos hidráulicos de pequeno curso para se proceder à sua eventual substituição.

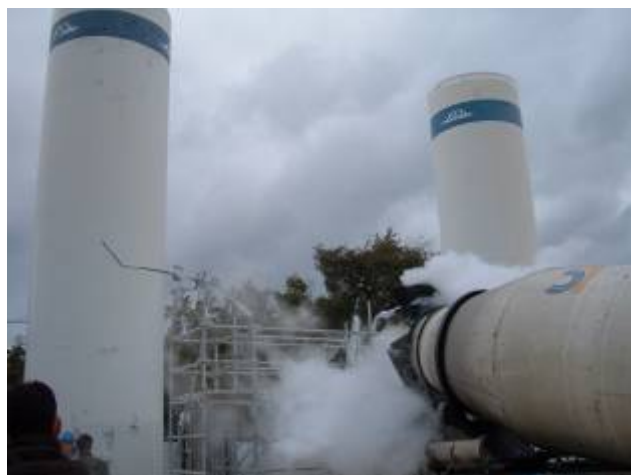
Figura 8: Aplicação de Azoto Líquido

Realçam-se os cuidados com a cofragem, a criteriosa sequência de execução e a utilização de meios especiais para controlo da temperatura de aplicação do betão, de modo a cumprir o estipulado no projecto, limitando-se a 20 ° a temperatura de aplicação do betão para ter em conta o elevado calor de hidratação do cimento branco e a volumetria das peças. Dos procedimentos sugeridos o Empreiteiro recorreu com êxito, mesmo no período estival, ao arrefecimento do betão por azoto líquido à saída da central de produção, processo entre nós e na altura ainda pouco comum.

Este procedimento suscitou dúvidas quanto à possível formação de cristais de gelo que pudessem pôr em causa a uniforme cristalização e endurecimento do betão e, em consequência, as suas características finais. Por este motivo, foram sendo efectuados ensaios de comparação em diversas fases da obra, não se verificando diferenças nas características obtidas, o que permitiu neste caso, nestas condições específicas de produção e aplicação do betão, ultrapassar as
