Soluções de Travamento de Contenções Periféricas recorrendo a Elementos Estruturais

Alexandre Pinto¹

No presente artigo são apresentados casos de obras e de projectos de escavação e de contenção periférica, realizados em meio urbano, onde, por motivos relacionados com os principais condicionamentos: condições de vizinhança e condições geológicas e geotécnicas, que impediam, por razões legais, ou desaconselhavam, por razões técnicas e económicas, o recurso a ancoragens, seladas em terrenos competentes, foram adoptadas soluções estruturais de travamento das paredes de contenção periférica, em quadro fechado. Nestas soluções de travamento foram adoptados elementos estruturais: bandas de lajes ou, quando os condicionamentos de natureza arquitectónica o determinavam, vigas treliçadas metálicas provisórias, dando continuidade, no mesmo quadro fechado, às referidas bandas. Estes elementos de travamento foram executados de forma compatibilizada com os trabalhos de escavação e, sempre que possível, como no caso geral das bandas de lajes, devidamente integrados nas soluções estruturais dos pisos enterrados. Por último, é efectuada uma análise comparativa entre as vantagens e as desvantagen

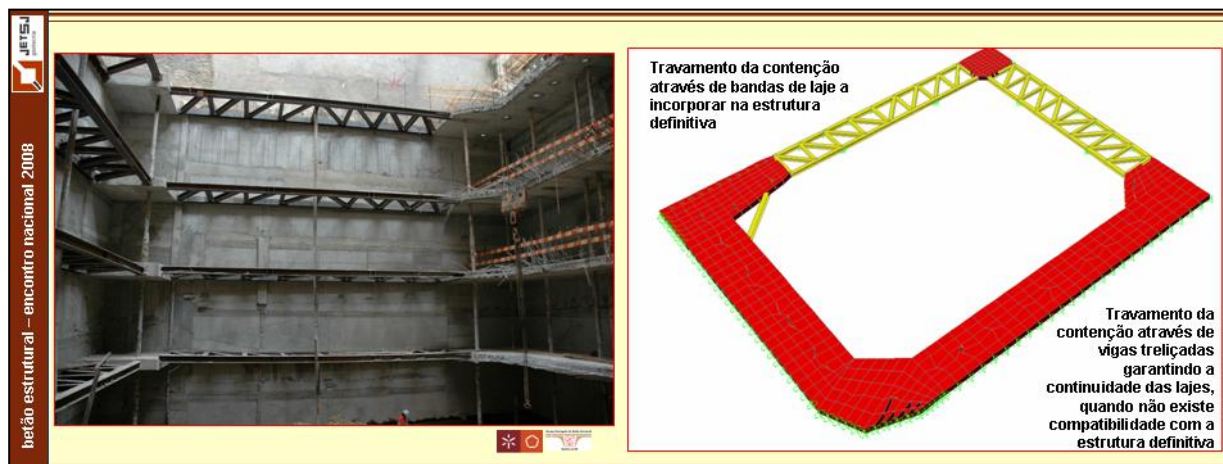
As vigas treliçadas metálicas, em conjunto com as bandas de laje, ambos construídos durante a fase de escavação, constituíram quadros fechados de travamento rígido e simultâneo dos quatro alçados, ao nível das lajes dos pisos 0, -1, -2 e -3. A localização do primeiro travamento acima da cota das fundações dos edifícios vizinhos, associada à rigidez e auto - equilíbrio do mesmo, revelou-se fundamental na garantia do bom comportamento de todas as estruturas e infraestruturas vizinhas.

Figura 3. Efeito de quadro fechado horizontal conferido pelas lajes e pelas treliças metálicas.

A opção por vigas treliçadas metálicas provisórias nestes alçados foi motivada por razões de natureza arquitectónica, em particular pelo facto da parede periférica, na fase definitiva, ser travada pelas rampas inclinadas de acesso aos pisos enterrados, inviabilizando a execução de um quadro fechado horizontal, com bandas de lajes em betão armado nos quatro alçados (Figs. 2 e 3).

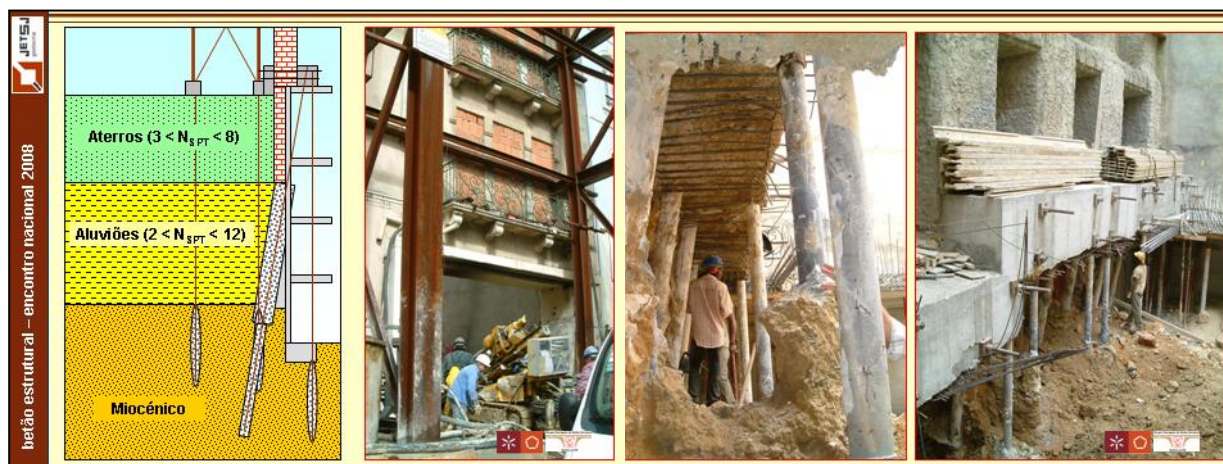
No que se refere aos principais condicionamentos existentes, importa salientar, além da impossibilidade de realização de ancoragens no sub solo vizinho, dois grandes grupos: os condicionamentos devidos à geologia e à geotecnia dos terrenos interessados e os relativos às condições de vizinhança: fachadas a preservar, edifícios centenários vizinhos e serviços enterrados, restringindo o tipo de equipamentos e as tecnologias a utilizar. No que se refere aos edifícios vizinhos, estes dispunham de médio porte, com soluções de fundação típicas de muitos edifícios de Lisboa, construídos no início do século XX, constituídas por abóbadas em alvenaria de tijolo, descarregando sobre elementos tipo pegão, em alvenaria de pedra calcária fracamente argamassada, com elevada susceptibilidade a assentamentos diferenciais. Os serviços enterrados, constituídos por condutas de gás e linhas eléctricas de alta tensão, determinaram que todos os trabalhos de furação fossem realizados a partir do interior do recinto. Os terrenos interessados eram constituídos, em profundidade, pelos seguintes materiais: depósitos de aterro, materiais aluvionares, antiga ribeira de S. Sebastião da Pedreira e Miocénico (Fig. 4).

Figura 4. Perfil geológico e geotécnico e trabalhos de escavação junto às fundações das fachadas a preservar.

Nos alçados Sul e Poente, onde, de acordo com o previsto no Projecto de Arquitectura, a parede de contenção se deveria localizar sob as fachadas existentes e a preservar, foi proposta uma solução de contenção constituída por uma cortina de tratamento do terreno através de colunas de jet grouting, armadas com tubos metálicos, complementada por painéis de betão armado, travados por bandas das futuras lajes definitivas, construídas antecipadamente para o efeito, durante a escavação. Esta solução foi devidamente integrada na solução de recalçamento das fachadas, a qual contemplava ainda a realização de uma fiada de microestacas no interior do recinto da escavação, onde apoiavam as bandas de lajes de travamento (Figs. 2, 3 e 4).

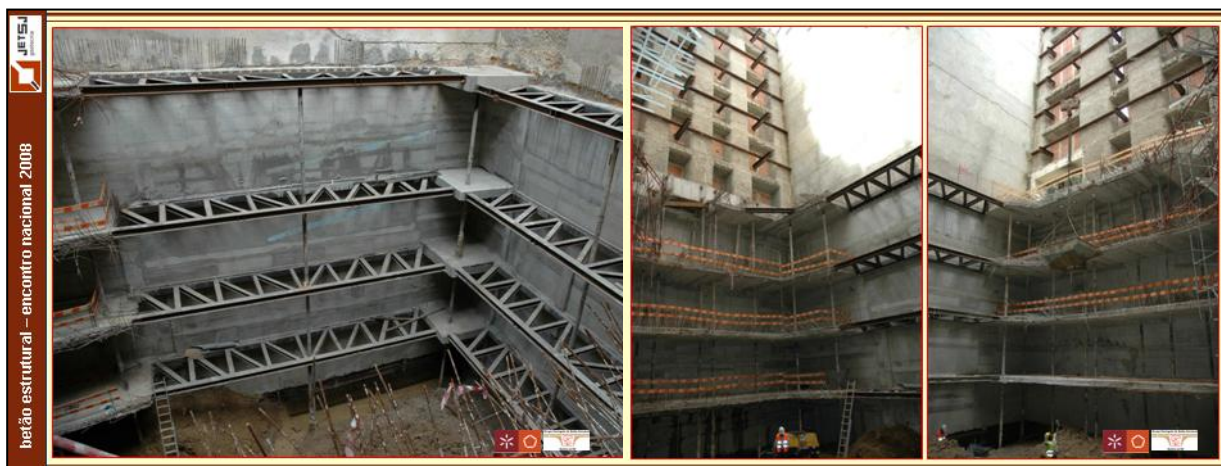
Foi adoptada uma solução de contenção periférica, interligada com a solução de recalçamento das fachadas a preservar, constituída por painéis em betão armado, betonados contra ao terreno natural ou previamente tratado, sendo o conjunto travado através de bandas de laje, executadas previamente para o efeito e que integrariam posteriormente a estrutura dos pisos enterrados. O tratamento do terreno consistiu, nas zonas dos vãos das fachadas preservadas numa cortina de colunas de jet grouting verticais, Ø1500mm, executadas a partir dos referidos vãos e armadas com tubos metálicos N80 Ø164x7,5mm (API 5A), com comprimento total que permitisse uma entrega nos terrenos miocénicos competentes. Nas restantes zonas das mesmas fachadas foram realizadas colunas de jet grouting sub-verticais, Ø1000mm, também armadas com tubos metálicos Ø164x7,5mm, com comprimento que permitisse uma entrega nos terrenos miocénicos competentes. O recalçamento foi materializado pela realização de uma segunda fiada interior de microestacas, troços de tubos metálicos, unidos com uniões exteriores, solidarizadas à cortina exterior e às fachadas a preservar através de vigas de recalçamento, executadas de cada um dos lados da parede das fachadas, ligadas entre si através de mecanismos de costura constituídos por barras pré-esforçadas do tipo “Gewi”. Estas microestacas permitiram ainda o apoio interior das bandas de laje e dos painéis de betão armado (Figs. 2, 4, 5, 6 e 7).

Figura 6. Vistas da obra na fase final dos trabalhos de escavação e de contenção periférica.

Como já referido, a construção da parede de contenção consistiu basicamente na execução faseada, de cima para baixo, de painéis de betão armado que apoiavam provisoriamente em microestacas verticais com secção tubular, N80 Ø164x7,5mm (API 5A). Os painéis foram betonados contra o paramento vertical aberto no terreno previamente tratado, garantindo-se a estabilidade da parede, face aos impulsos provocados pelo terreno e pelos arruamentos vizinhos, durante as operações de escavação, pela colocação das bandas de laje de travamento provisório (Figs. 5 e 6). O tratamento prévio do terreno permitiu ainda a realização da escavação de uma forma mais segura e menos faseada do que teria sucedido na sua ausência.

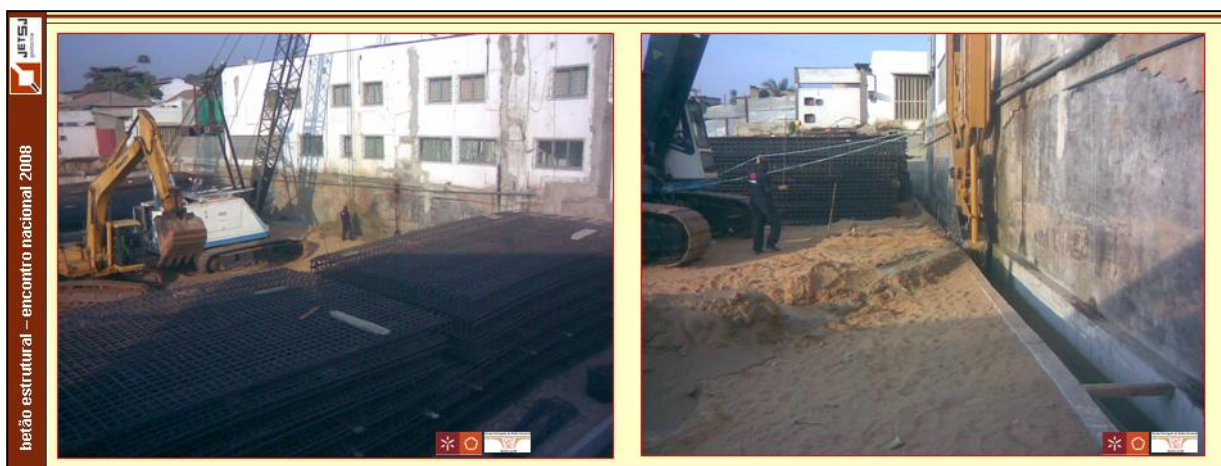
Figura 8. Vista dos trabalhos relativos à execução da parede moldada junto ao edifício vizinho.

Como principais condicionamentos podem ser referidas as condições de vizinhança, em particular a presença de um edifício, contíguo ao alçado Sul, constituído por dois pisos elevados e por uma cave, assim como as condições geológicas, identificadas por materiais essencialmente arenosos, de permeabilidade alta, com o nível da água localizado muito próximo da superfície (Figs. 7 e 8).

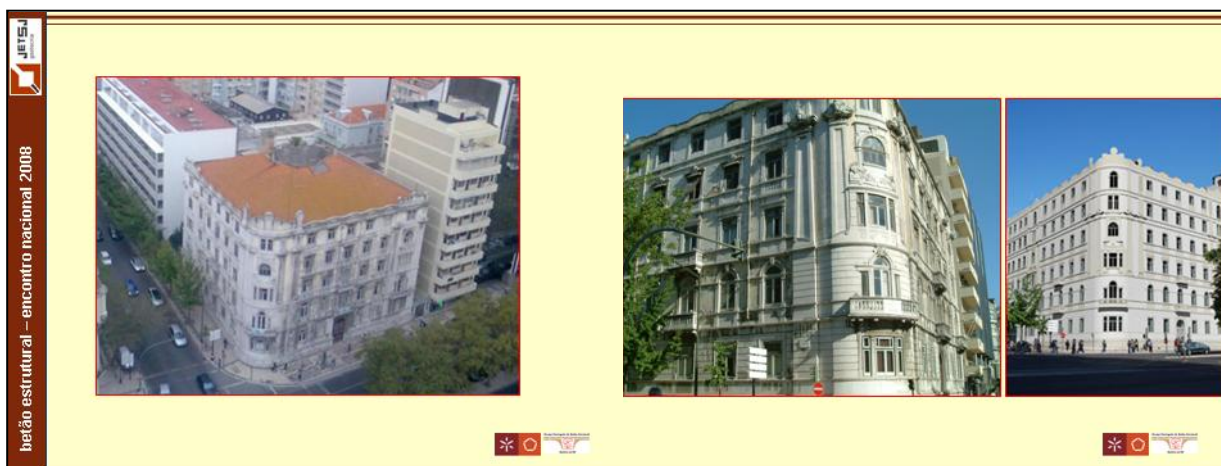
Figura 9. Panorâmica do edifício e vistas das fachadas a preservar antes e após os trabalhos (virtual).

O caso apresentado diz respeito à solução de escavação e contenção periférica, incluindo recalçamento de fachadas a preservar, para a execução dos quatro pisos enterrados do edifício de escritórios, a construir no cruzamento da Av. da República com a Av. João Crisóstomo, em Lisboa. O edifício será construído no espaço onde existiu um edifício centenário, cujo interior será demolido, mas as fachadas preservadas, devendo a respectiva estabilidade vir a ser assegurada provisoriamente por uma estrutura metálica, a executar para o efeito. O recinto onde será realizada a escavação dispõe de uma área com geometria aproximadamente rectangular com de cerca de 32,0x36,0 m² (Fig. 9).

Como principais condicionamentos podem ser referidas as condições de vizinhança e geológicas e geotécnicas. No que se refere a estas últimas, destaca-se a existencia de materiais superficiais, constituídos por aterros, recobrimdo formações do Miocénico, representado pelas “Argilas e Calcários dos Prazeres”, constituídas, do ponto de vista litológico, por solos argilo-siltosos, alternantes com calcários areníticos ou margosos. Esta formação repousa, por sua vez, sobre o “Complexo Vulcânico de Lisboa”. Relativamente aos condicionamentos de vizinhança, destaca-se a presença de vários serviços enterrados, assim como do túnel do Metropolitano de Lisboa, sob a Av. da República, o qual determinou a opção de não execução de ancoragens como travamento da contenção (Figs. 9 e 10).

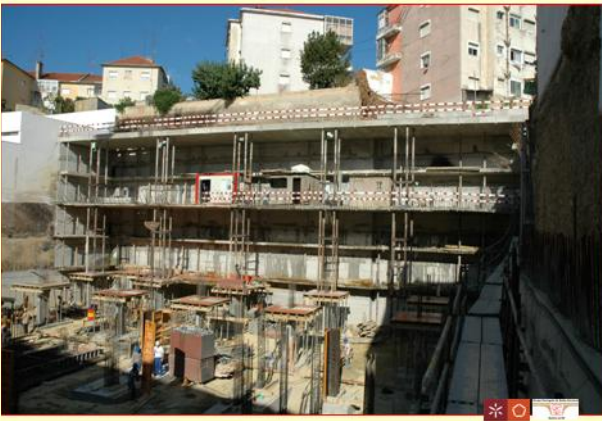
SOLUÇÕES DE TRAVAMENTO DE CONTENÇÕES PERIFÉRICAS COM UTILIZAÇÃO ELEMENTOS ESTRUTURAIS	
PRINCIPAIS VANTAGENS	PRINCIPAIS DESVANTAGENS
<ul style="list-style-type: none">▪ Não utilização do subsolo vizinho e, consequentemente, menor impacto nas estruturas e infraestruturas vizinhas▪ Não determina a furação da parede de contenção, em particular quando a tardo da mesma existem solos permeáveis e saturados▪ Maximização da incorporação de elementos da estrutura definitiva na fase provisória da obra▪ Maior rigidez	<ul style="list-style-type: none">▪ Escavação mais condicionada, em particular sob os elementos estruturais adoptados como sistema de travamento▪ Necessidade de adoptar elementos verticais de apoio provisório dos elementos estruturais adoptados como sistema de travamento▪ Maior exigência de compatibilização com soluções arquitectónicas e estruturais

Figura 11. Análise comparativa entre soluções com recurso a elementos estruturais e a ancoragens e vista de escavação, onde a solução de travamento por bandas de laje foi adoptada num único alçado.

As soluções de travamento de contenções periféricas descritas, recorrendo a bandas de laje incorporadas na solução estrutural definitiva, revelaram-se, nos casos apresentados e em outros já implementados (Fig. 11), como particularmente adequadas aos condicionamentos geológicos e geotécnicos e de condições de vizinhança existentes, com destaque para a dificuldade ou impossibilidade de realização de ancoragens. A comprovação são os casos de obra em que as mesmas já foram adoptadas, nos quais não houve, até à data, registo de movimentos que pudessem colocar em risco a boa funcionalidade das estruturas e das infraestruturas vizinhas, muitas delas com particular sensibilidade a movimentos diferenciais, potenciados pela descompressão do terreno onde apoio a respectiva fundação.
