ANÁLISE EXPERIMENTAL DO COMPORTAMENTO ATÉ À ROTURA DE VIGAS DE BETÃO ARMADO

Matos, J. C.¹, Valente, I.¹, Cruz, P.J.S.²

¹ ISISE, Departamento de Engenharia Civil, Escola de Engenharia, Universidade do Minho

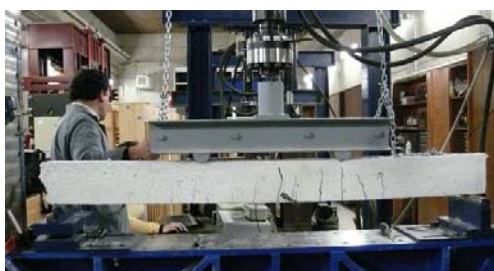
As vigas, simplesmente apoiadas e com 1.50 m de vão, foram submetidas a duas cargas (P) colocadas a 1/3 e 2/3 do vão.

Cada viga foi apoiada sobre dois roletes, um fixo e outro móvel, colocados simetricamente em relação ao seu eixo de simetria, de forma a torná-la isostática. Estas apresentam uma secção rectangular de 75×150 mm.

Figura 3 – Imagem do ensaio.

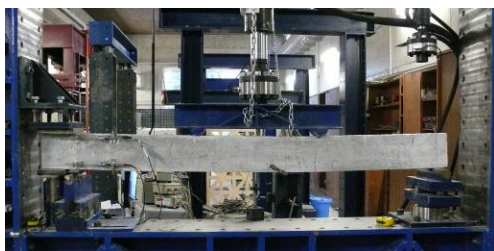
Seguidamente procedeu-se ao ensaio de um conjunto de vigas, semelhantes às descritas no ponto anterior, mas com a particularidade de se encontrarem encastradas numa das extremidades (figuras 6, 7 e 8). Dado o facto da estrutura se tornar hiperstática, foi necessário, para além da colocação de um transdutor de deslocamento a meio vão (figura 9a), introduzir uma célula de carga de 200 kN, de forma a registar a reacção no apoio

Figura 6 – Foto da viga ensaiada.

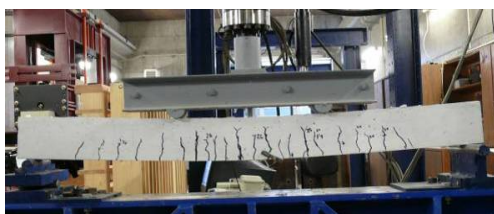
As tipologias 2 e 4 apresentam roturas semelhantes, por flexão, com esmagamento do betão (figura 16). O padrão de fendilhação é semelhante, obtendo-se várias fendas com pequena abertura, nomeadamente na zona de meio vão, onde se forma a rótula plástica. Trata-se de uma rotura controlada. Verifica-se, contudo, que a tipologia 2, por apresentar uma mais baixa percentagem de armadura, é mais deformável e resiste a uma carga inferior.

Figura 16 – Rotura tipologias 2 e 4.

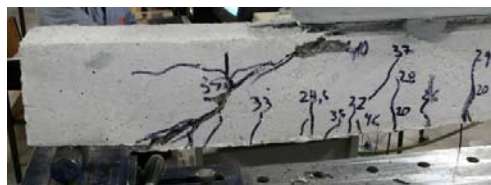
A rotura por corte é, também, um tipo de rotura sem qualquer aviso, formando-se uma fenda entre o ponto de aplicação de carga e o apoio mais próximo (figura 18).

Figura 18 – Pormenor rotura tipologia 3.

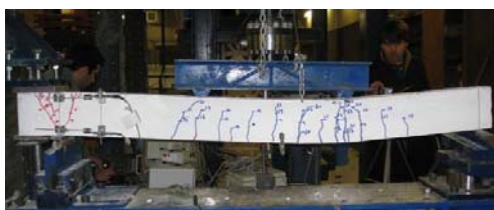
As vigas ensaiadas apresentam um comportamento idêntico, que se caracteriza pela formação de um mecanismo de colapso (figura 29), identificado pelo aparecimento de duas rótulas plásticas, no encastramento (figura 30a) e sob o ponto de aplicação da carga (figura 30b).

Figura 29 – Rotura por flexão com esmagamento do betão.
