Inspecção, monitorização e avaliação de segurança da Ponte de N. S. da Guia

RESUMO

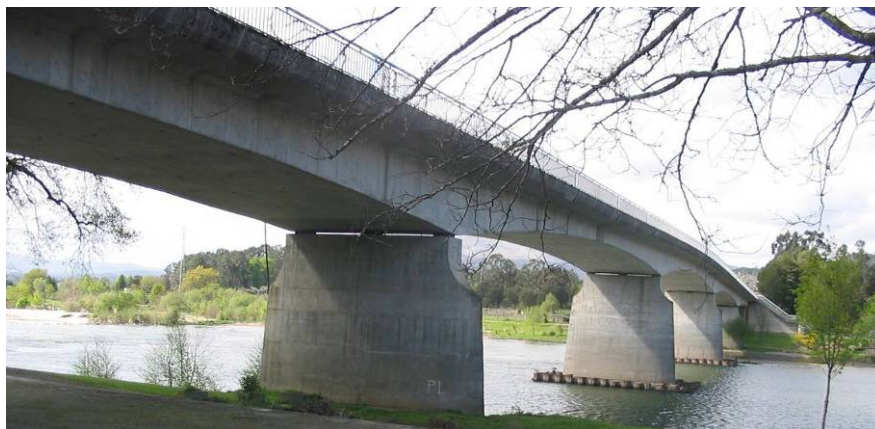
Figura 1. Vista geral da ponte.

A fendilhação longitudinal da laje superior tem vindo a ser observada desde então e, apesar da reduzida percentagem de armadura, permanece estabilizada, mesmo após 28 anos em serviço. Em 1999, no âmbito de um projecto de investigação conduzido pelo Labest/FEUP, uma região da laje foi reforçada com laminados de carbono (CFRP). Recentemente (Fevereiro de 2005), durante uma visita de rotina destinada a avaliar a eficiência do sistema de reforço experimental, várias fissuras foram observadas nas almas do caixão. Esta fissuração não tinha sido reportada em inspecções prévias. Foi então adjudicado ao Labest um programa de trabalhos consistindo na inspecção detalhada do tabuleiro, realização de um ensaio de carga e avaliação de segurança do tabuleiro.

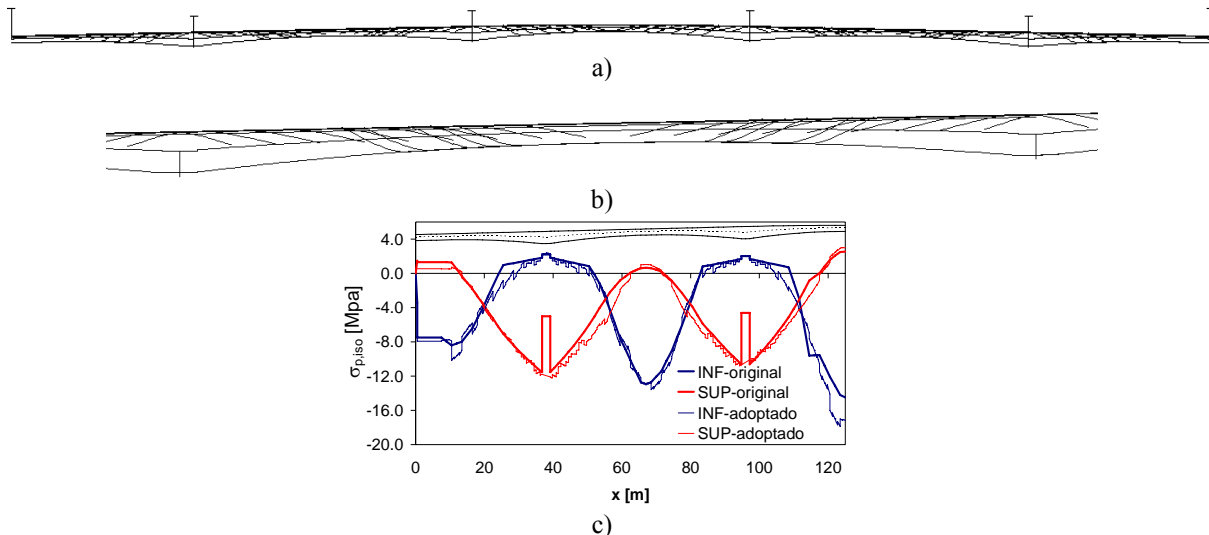
Figura 7. Modelo de elementos finitos com o traçado adoptado para os cabos: a) vista geral; b) vista do 2º vão; c) diagrama com a as tensões isostáticas devidas ao pré-esforço calculadas a partir das forças previstas no projecto original e calculadas a partir do modelo.

Foi efectuada uma análise elástica com recurso ao programa DIANA 9.2 e a um modelo de elementos finitos de barra, devidamente calibrado com os resultados do ensaio de carga. A maior dificuldade prendeu-se com a definição do traçado dos cabos de pré-esforço. Da informação disponível nos 3 desenhos do projecto de aplicação de pré-esforço, da análise da posição das ancoragens que são visíveis e partindo do pressuposto que as forças de pré-esforço requeridas no projecto original foram cumpridas, chegou-se a um traçado possível para os cabos. Na Fig. 7 apresenta-se um alçado do modelo de barras com os cabos e o diagrama com as tensões nas fibras inferior e superior da secção devidas à componente isostática do pré-esforço. As linhas mais grossas referem-se aos valores obtidos com as forças previstas no projecto original e as linhas mais finas são as tensões calculadas com o traçado adoptado para os cabos. Relativamente ao aço de pré-esforço, considerou-se terem sido adoptados cordões de 0.5'' e um aço do tipo $A_p1590/1770$. Considerando uma tensão de puxe a $0.75f_{puk}$ e cerca de 30% de perdas totais, chega-se à estimativa de $\sigma_{p\infty}=900\text{MPa}$ que foi usada para a tensão de pré-esforço a tempo infinito. A concordância entre as tensões previstas no projecto original e as tensões obtidas é satisfatória, o que parece confirmar as hipóteses adoptadas.

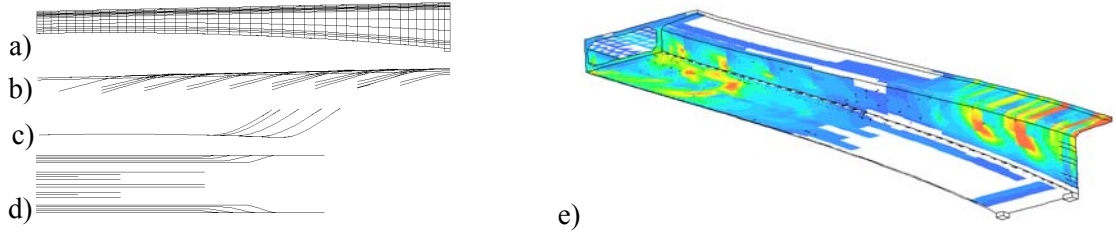
Figura 10. Modelo 3D de meio vão da ponte: a) Alçado; b) alçado dos cabos consola; c) alçado dos cabos de continuidade inferiores; d) planta dos cabos de continuidade inferiores; e) vista do modelo 3D na rotura e respectivos mapas de fissuração.

Em [2], através de uma análise à rotura com o modelo de elementos finitos 3D (Fig 10 e)), verificou-se que a rotura por esforço transverso é passível de ocorrer muito após a cedência dos estribos e com a rotação e esmagamento das bielas de compressão para um factor de carga acima de $LF=2.6$. Neste artigo, a segurança da estrutura foi avaliada recorrendo a um modelo de barras que apenas reproduz o comportamento não linear à flexão. O controlo da resistência ao esforço transverso foi adicionalmente avaliado através do método preconizado do Eurocódigo 2. Foram considerados dois cenários: no primeiro considerou-se que todo o pré-esforço está em boas condições e um segundo em que se considerou a perda de 50% da secção dos cabos de continuidade inferiores. Nas análises efectuadas considerou-se que a rotura da estrutura ocorre quando a extensão total da armadura de pré-esforço atinge $\varepsilon_{up}=1.5\%$ ou quando a extensão no betão atinge $\varepsilon_{uc}=0.35\%$. Foi considerada uma distribuição da sobrecarga rodoviária conforme indicada na Fig. 12. Na Fig. 13 estão representadas as curvas carga deslocamento obtidas. Dado que a rotura foi sempre motivada pelo esgotamento da capacidade de deformação do aço de pré-esforço, o factor de carga requerido para satisfazer a segurança vale, de acordo com a eq.(2), $LF_{req}=1.35*1.15*1.1=1.71$. Na figura representa-se ainda, através de uma linha a cinzento, o factor de carga que conduz à rotura por cedência dos estribos segundo o Eurocódigo 2 (usando $\cotg\theta=2.0$). Verifica-se que, de acordo com o formato de segurança adoptado, mesmo admitindo um severo cenário de perda de secção dos cabos inferiores, a segurança é satisfeita. Para a verificação de segurança ficar completa outros casos de carga deveriam ser considerados, nomeadamente a colocação da sobrecarga rodoviária de forma a maximizar os momentos flectores nas regiões onde os cabos de continuidade são ancorados.
