## **Reabilitação da Ponte da Barra – Os Trabalhos de Reparação**

A reabilitação da Ponte da Barra, em Aveiro, constituiu tarefa de suma importância para a concretização de um importante eixo viário de ligação do litoral norte de Portugal a Salamanca, em Espanha. Trata-se de uma obra projectada pelo Prof. Edgar Cardoso, em 1971, com extensão total de 578 m e executada em betão armado e pré-esforçado. A Empreitada teve início em Janeiro de 2006 e foi finalizada em Maio de 2008.

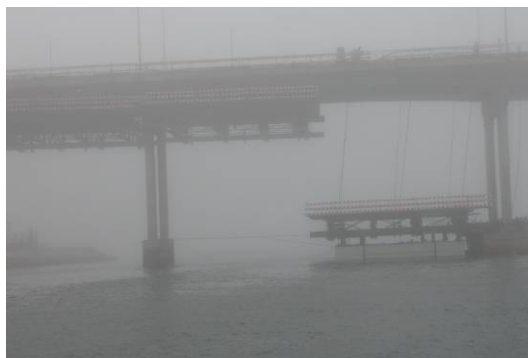
No que aos aspectos climatéricos respeita, trata-se de um ambiente demasiado húmido (veja-se, a título de exemplo, a fotografia tirada durante a obra – Fig. 5), em que a humidade relativa se concentra, ao longo de todo o ano, na faixa que vai dos 65 % aos 95 %, para uma temperatura que varia entre os 4 °C e os 19 °C. Trata-se, portanto, de um ambiente salino, muito húmido e ventoso, extremamente agressivo, portanto, para as estruturas de betão armado, em particular para a Ponte da Barra, que não foi objecto, ao longo de toda a sua vida útil (mais de trinta anos), de qualquer protecção.

Figura 5: A Ponte da Barra e o ambiente em que está inserida.
