Concepção / reabilitação de pontes de pequeno a médio porte

Rita Moura¹

¹ Bel, Engenharia e Reabilitação de Estruturas, S.A., Direcção de Projectos, 2740-264 Porto Salvo, Portugal. rd@bel.pt

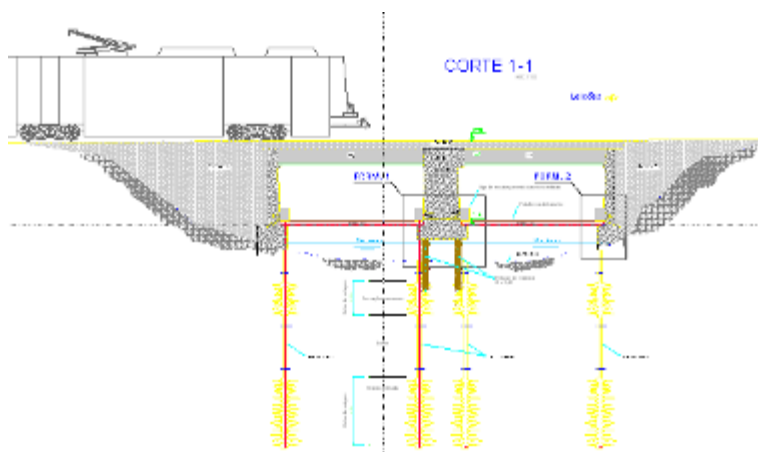
Figura 11. Solução adoptada - corte longitudinal

Uma inspecção realizada permitiu detectar zonas com delaminação do betão nas fundações do pilar e dos encontros, bem como infraescavação provocada eventualmente pelo abaixamento do leito do rio.

As estacas de madeira que deveriam encontrar-se submersas, encontravam-se sujeitas às flutuações da maré, sujeitas a ciclos de molhagem e secagem, desfavoráveis à boa conservação do material. No entanto, verificou-se que as estacas ainda se encontravam em boas condições de conservação, sem apresentarem zonas apodrecidas.

Para o reforço das fundações do pilar e encontros, optou-se pela execução de micro-estacas injectadas a alta pressão, com penetração nos granitos alterados (NSPT>60) com um comprimento de selagem de 4.0m, de que resulta um comprimento total de 28.0m. Dado o elevado comprimento das micro-estacas optou-se por criar um bolbo intercalar de injeção com 2.0m numa camada arenosa superficial sob o leito do rio, de forma a precaver efeitos associados a instabilidade lateral.

As micro-estacas foram dimensionadas para a totalidade da carga actuante no pilar e encontros da ponte, admitindo que as estacas de madeira se poderão degradar completamente, dispensando-se assim a sua contribuição como elemento estrutural de fundação.
