CARACTERIZAÇÃO GEOMÉTRICA E MECÂNICA DE PAREDES EM PERPIANHO DE GRANITO

O presente trabalho teve por objectivo o estudo de caracterização geométrica, material e mecânica de paredes de alvenaria de pedra pertencentes a um edifício do início do séc. XX, localizado no centro da cidade do Porto, que foi sujeito a obras de reabilitação. O levantamento geométrico das paredes foi realizado mediante registo fotográfico, sendo recolhidas amostras de material para análise em laboratório. Paralelamente, foi realizada uma campanha de ensaios de compressão em laboratório em painéis de parede extraídos de um elemento a demolir, de modo a estimar a capacidade resistente e a deformabilidade destas alvenarias. Na tentativa de avaliar a influência do preenchimento dos vazios internos, foi injectada argamassa de cal compatível com a original numa das paredes previamente ensaiadas à compressão em fase elástica, levando-a posteriormente à rotura. Os resultados deste ensaio foram devidamente analisados e comparados com os obtidos na parede no estado original.

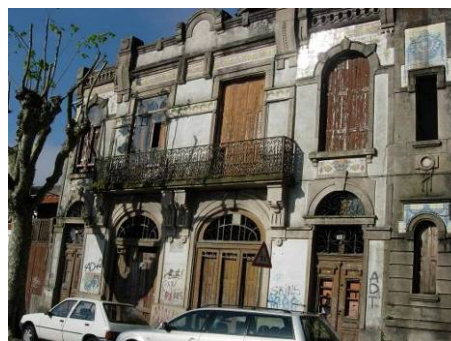
Fig. 2 – Alçado principal do edifício

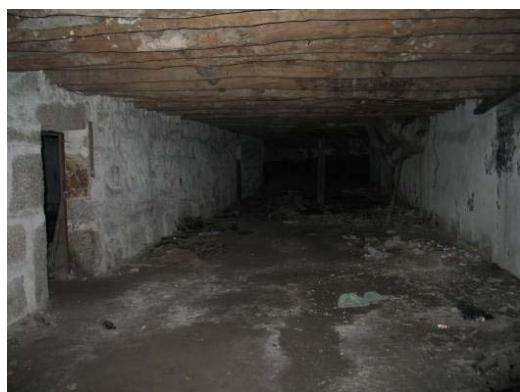
Fig. 4 – Compartimento A1 no piso -1

Trata-se de uma construção tradicional, típica da cidade do Porto, caracterizada por paredes estruturais em alvenaria de pedra, a maioria rebocadas, pavimentos em vigado de madeira cobertos por soalho e cobertura em asna de madeira revestida a telha cerâmica, Fig. 4 e Fig. 5. As paredes da fachada principal são rebocadas ou revestidas a azulejo, apresentando elementos em cantaria de granito, nomeadamente nas molduras dos vãos. Na fachada posterior e ao nível do piso 1 surge uma varanda em betão armado para as instalações sanitárias, construída numa fase posterior.

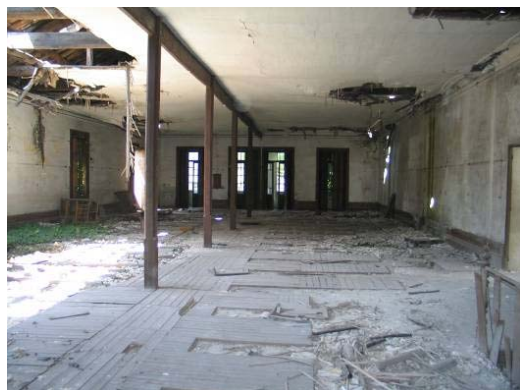
Fig. 5 – Compartimento A4 no piso 1

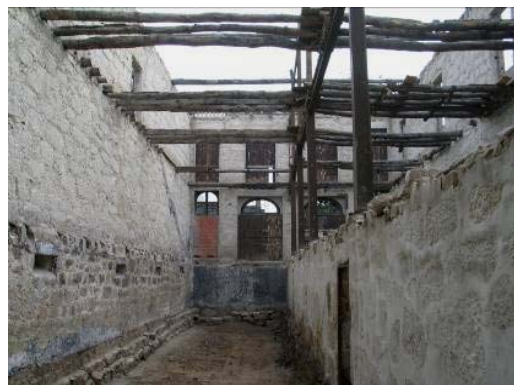
Fig. 6 – Interior do edifício após a retirada dos pavimentos e da cobertura

À data do estudo, o edifício encontrava-se em obras de reabilitação que envolveram a substituição dos pavimentos de madeira por lajes aligeiradas em betão armado e da cobertura em madeira por uma estrutura metálica. A maioria das paredes foram picadas colocando a pedra à vista e as obras incluíram a demolição total da parede estrutural interior localizada no piso -1, bem como a demolição parcial de determinadas zonas das paredes das empenas para abertura de vãos para janelas e portas, Fig. 6.

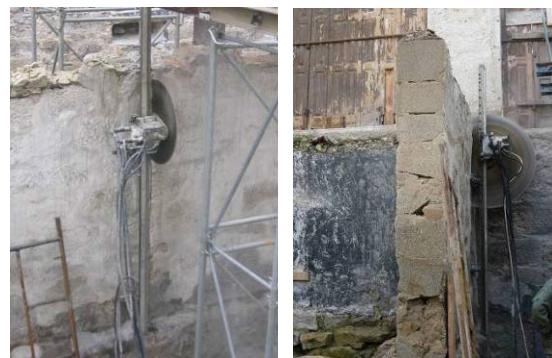
Fig. 14 – Corte de troços de parede em obra

Dado o interesse no estudo deste tipo de alvenarias e atendendo à dificuldade de encontrar paredes disponíveis para serem ensaiadas, procedeu-se ao corte e transporte para o laboratório de troços da parede interior a demolir, de modo a elaborar uma campanha de ensaios de caracterização mecânica. A parede com cerca de 30 m de desenvolvimento foi seccionada em vários troços dando origem a quatro painéis de 1.20 m de largura (PP1 a PP4) e a dois painéis de 1.60 m de largura (PG1 e PG2), ambos com 2.50 m de altura e 0.40 m de espessura. Para tal, recorreu-se a uma máquina de corte com disco de serra diamantado que, após a identificação dos troços a extrair, permitiu realizar os cortes necessários até ao nível da fundação, Fig. 14.

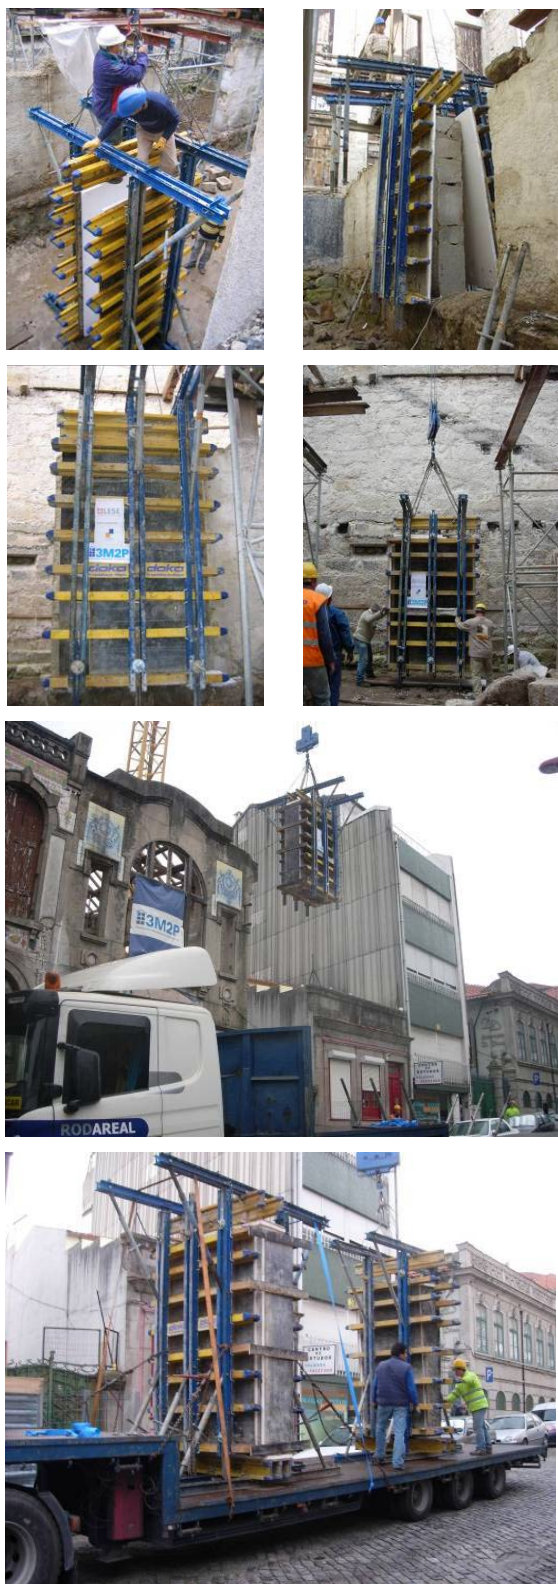
Fig. 15 – Extracção e transporte de troços de parede para o laboratório

Cofragens. A sequência de operações realizada pode ser visualizada na Fig. 15.

Após efectuar o corte até ao nível da fundação foram realizados furos na base da parede de modo a introduzir varões Dividag que garantiram a fixação à

estrutura de confinamento. Esta estrutura foi introduzida de cima para baixo, sendo posteriormente sujeita a aperto mediante os varões Dividag dispostos na base e no topo da parede. Este procedimento foi aplicado a todos os painéis de parede a transportar, cuja elevação e colocação no veículo de transporte foi assegurado pela grua disponível em obra.

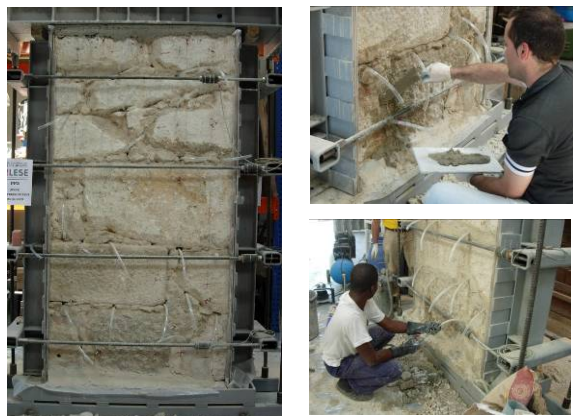
Fig. 21 – Injecção com argamassa na parede PP3

A sequência de operações adoptada consistiu, basicamente, em picar superficialmente as juntas de modo a definir pontos de inserção da argamassa. Seguidamente, foram introduzidos tubos de plástico em furos realizados nas duas faces da parede, desfasados entre si, de modo a garantir uma adequada penetração da argamassa e preenchimento dos vazios. Finalizada esta operação, as juntas foram seladas com argamassa à base de cal hidráulica e saibro (traço 1:3) para evitar fugas da injecção durante esta operação, colocando ainda gesso na base da parede. A injecção foi realizada a baixa pressão (3 bar), iniciando pela parte inferior da parede e procurando injectar a argamassa tubo a tubo por nível até ao preenchimento total de todos os tubos em ambas as faces da parede, Fig. 21.

Esta operação durou cerca de 30 min., tendo sido gastos aproximadamente 85 l de argamassa. Atendendo ao volume total da parede de 1.17 m³ obteve-se um índice de vazios na ordem dos 7.3 %, valor consideravelmente superior ao medido no levantamento geométrico da secção transversal do painel PP3 (2.35 %). Esta diferença de valores deve estar relacionada com o facto de no primeiro estudo não ser contabilizado os vazios ao longo das juntas verticais, assim como a penetração da calda injectada na argamassa existente.
