AVALIAÇÃO DE FERRAMENTAS PARA A FURAÇÃO DE LAMINADOS

L. M. P. Durão¹, D. J. S. Gonçalves¹, V.H.C. de Albuquerque^{2,3}, J.M.R.S. Tavares³

¹ ISEP/CIDEM, Instituto Superior de Engenharia do Porto, Departamento de Engenharia Mecânica

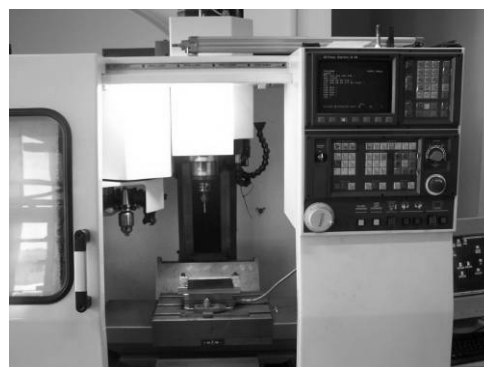
Figura 4 – Montagem experimental

Os ensaios de furação foram realizados numa máquina CNC DENFORD Triac Centre com 3,7 kW de potência, velocidade de rotação máxima de 7500 rpm e velocidades de avanço de 0 a 2000 mm/min, Figura 4.

Durante a furação, a força axial (F_z) foi monitorizada através de um dinamómetro Kistler 9257B associado a um computador para recolha de dados. As placas foram furadas sem utilização de placa sacrificial colocada por baixo da zona de saída da broca o que proporciona um maior efeito de delaminação.
