## ANÁLISE E CARACTERIZAÇÃO DA DEGRADAÇÃO DE COMPÓSITOS REFORÇADOS COM FIBRA DE JUTA E FIBRA DE VIDRO EM AMBIENTE CONTROLADO

Luis Reis, Nuno Lopes, Cristiano Alves e Manuel Freitas

Departamento de Engenharia Mecânica, Instituto Superior Técnico  
Av. Rovisco Pais, 1049-001 Lisboa, Portugal  
[luís.g.reis@ist.utl.pt](mailto:luís.g.reis@ist.utl.pt)

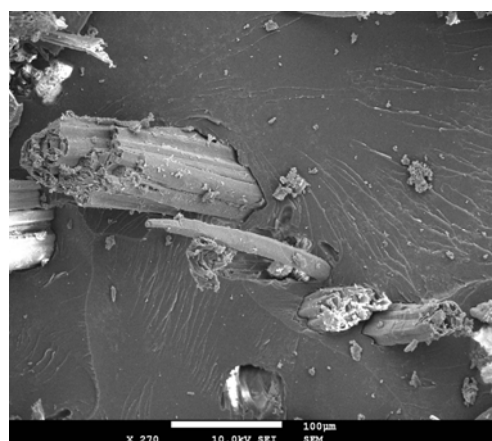
Fig. 4 – Imagem obtida por MEV da superfície de fractura do compósito reforçado com fibra de juta *random* lavada e seca

Contudo também neste caso a percentagem de água absorvida é suficiente para enfraquecer o interface entre fibra e matriz conforme mostrado na Fig. 4, a partir da superfície de fractura do material reforçado com fibra lavada e seca. É contudo expectável que grande parte da degradação do material se dê devido às variações térmicas presentes no ensaio de envelhecimento, que influem muitos nas propriedades do polyester. Para este tipo de reforço o valor do módulo
